# Asbestinventarisat attest

Kolonel Naessensstraat 32C, 8740 Pittem

Attestnummer : 20260301-000109.000

Uitgegeven op : 01.03.2026

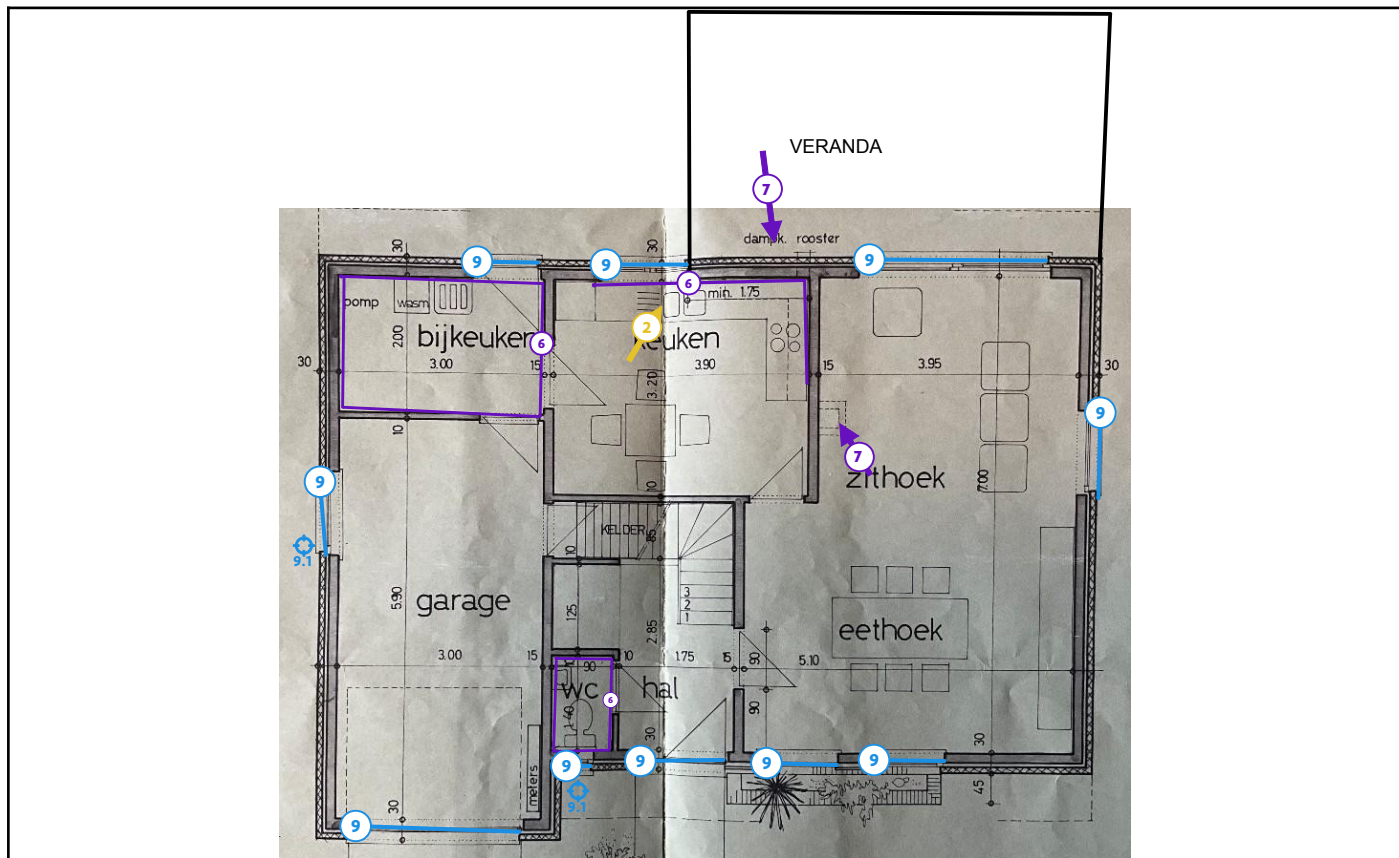
## Plan 1.4: Gelijkvloers overige

| Beschrijving | Type | Actie |
|---|---|---|
| 2. anti-dreunfolie spoelbak keuken | Asbestmateriaal | Zorgvuldig beheren |

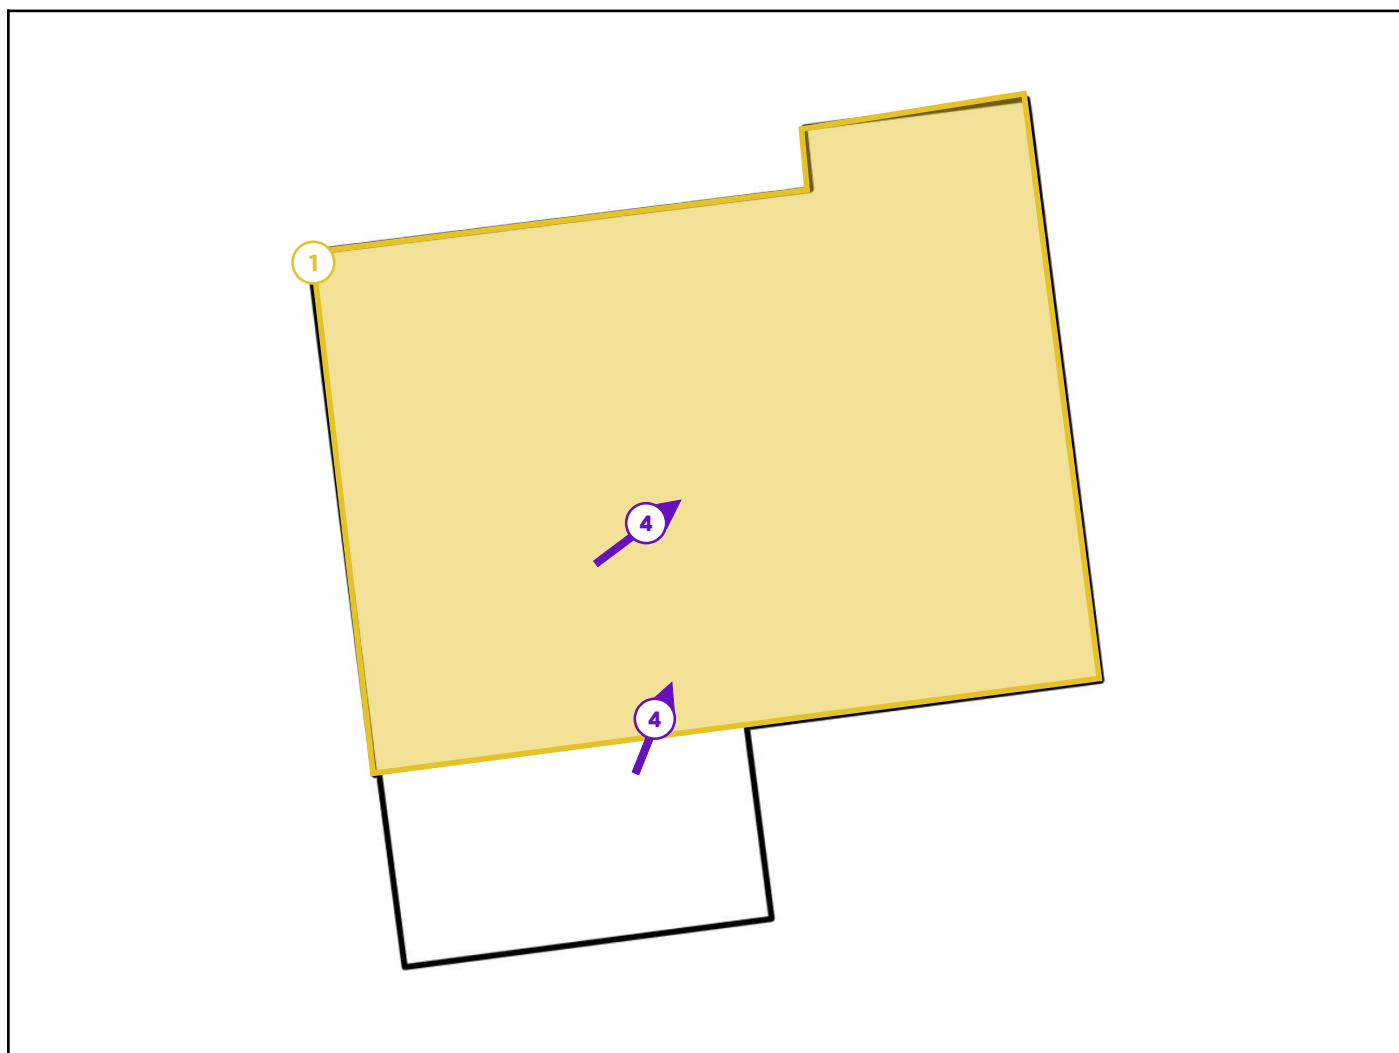
## Plan 1.8: Woning dakenplan

| Beschrijving | Type | Actie |
|---|---|---|
| 1. Onderdak van de woning en het tuinhuis | Asbestmateriaal | Zorgvuldig beheren |
| 4. Rookgaskanalen - niet vaststelbaar | Beperking | - |

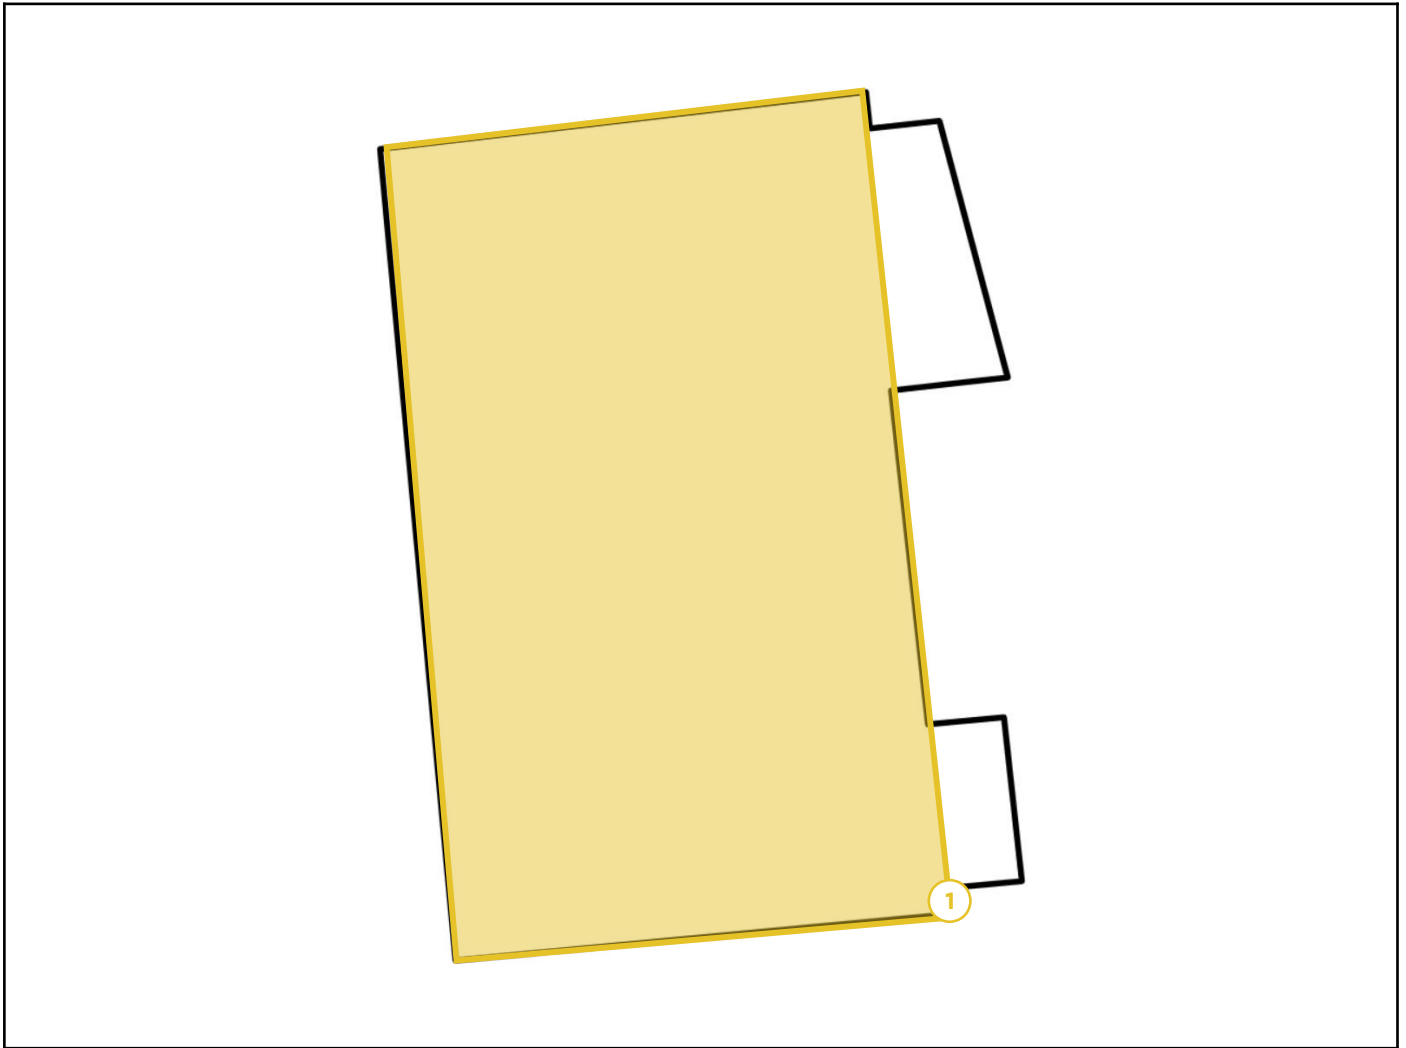
## Plan 3.2: Tuinhuis dakplan

| Beschrijving | Type | Actie |
|---|---|---|
| 1. Onderdak van de woning en het tuinhuis | Asbestmateriaal | Zorgvuldig beheren |

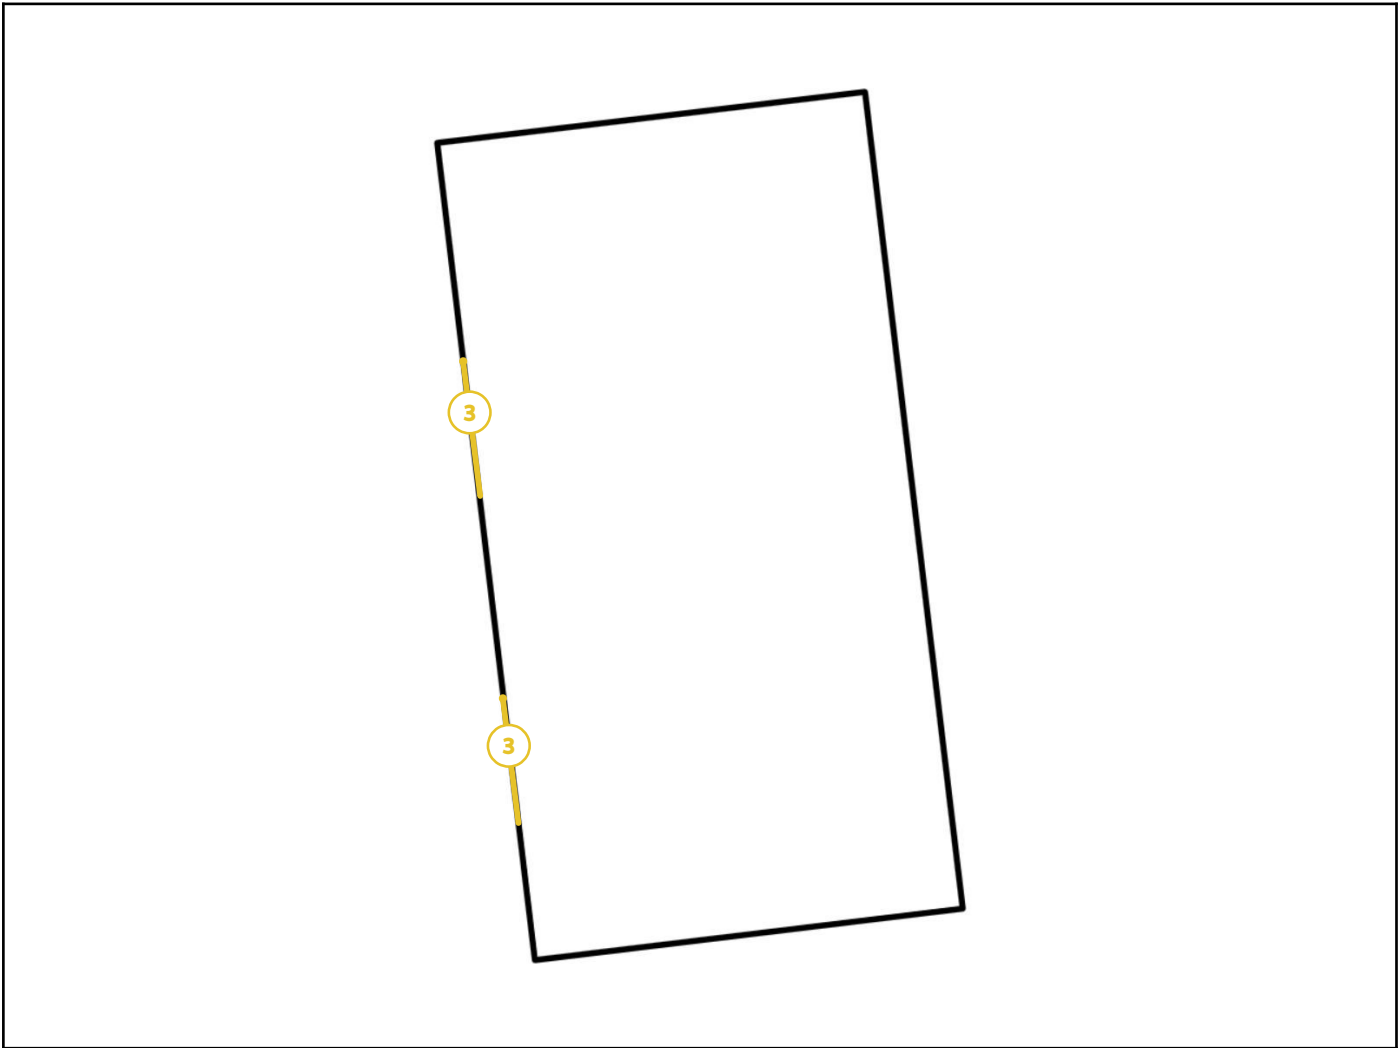
## Plan 6.1: Volière 2 plan

| Beschrijving | Type | Actie |
|---|---|---|
| 3. Vensterbank in massal | Asbestmateriaal | Zorgvuldig beheren |

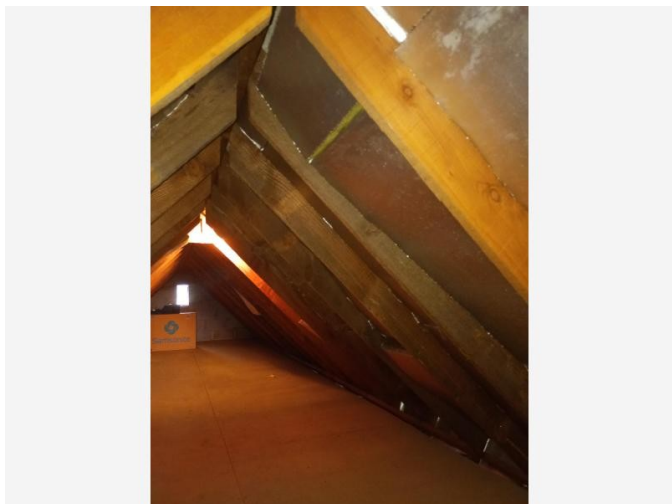
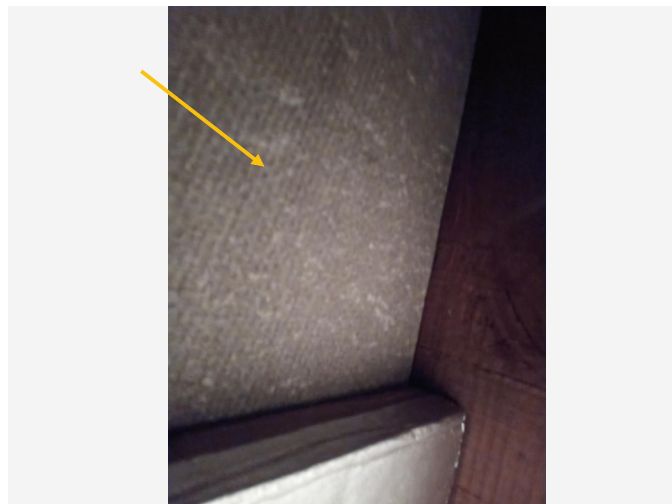
Het asbestmateriaal valt onder de mijlpaal van 2040.

Vermijd stofvorming zoals door breken, boren, kappen, slijpen van het onderdak.

Het is niet toegestaan het dak te bedekken met bijvoorbeeld zonnepanelen.

| Eindbeoordeling materiaalisico | Laag materiaalisico en/of verlaagde kans op vezelvrijgave |

| Asbestsoort (vezeltype) | Crocidoliet aanwezig |
| Toestand van het materiaal | Licht beschadigd, licht verweerd. Intact calciumsilicaatmateriaal of categorie III 'gebondenheid' |

| Beschrijving | Onderdak van de woning en het tuinhuis |
| Identificatiemethode | <p>De asbestdeskundige beoordeelt het materiaal als asbestverdacht en dus asbesthoudend, en dit zonder monsternamen.</p> <p>Motivatie: De opdrachtgever weigert om het materiaal te laten bemonsteren.</p> |

- Scherm in afwachting van verwijdering het asbestmateriaal af van luchtstromingen en verstoring: bijvoorbeeld door het te verpakken, te fixeren, af te dekken, signalisatie - afbakening aan te brengen, ...
- Zorg voor een veilig beheer en verwijder dit asbestmateriaal wanneer het bij werken eenvoudig bereikbaar wordt. Controleer de toestand jaarlijks op wijzigingen.
- Voer bijkomende staalname(s) uit.

- Eenvoudige handelingen: mag via doe-het-zelf of door werknemer(s) met opleidingsattest eenvoudige handelingen  
Hechtgebonden asbest in een buitentoepassing, op voorwaarde de platen niet gebroken worden bij het wegnemen.

- Eenvoudige handelingen: enkel door erkend asbestverwijderaar  
De kans op het breken van de platen is groot, om die reden is het aanbevolen om met een erkend asbestverwijderaar te werken.

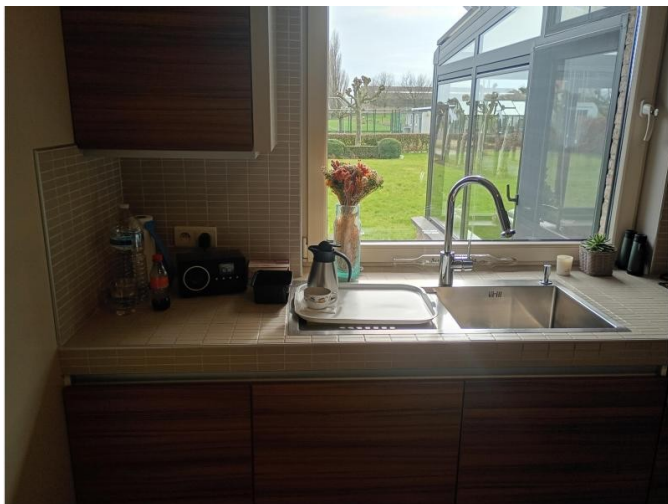
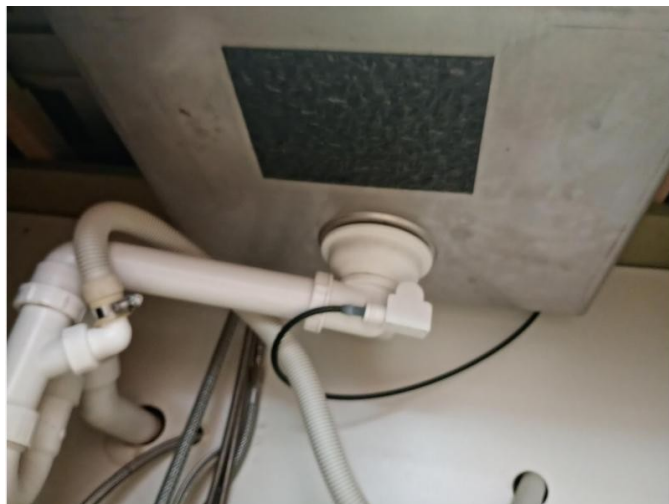
Het asbestmateriaal valt onder de mijlpaal van 2040.

| Eindbeoordeling materiaalrisico | Laag materiaalrisico en/of verlaagde kans op vezelvrijgave |

| Asbestsoort (vezeltype) | Amfibool aanwezig, uitgezonderd crocidoliet |

| Beschrijving | anti-dreunfolie spoelbak keuken |
| Opmerking | De keuken werd geplaatst in 2008 (telefonische verklaring, vorige eigenaar), wat betekent dat deze asbestvrij is. Dit kon echter niet meer gestaafd worden met een bewijsdocument. De mat wordt dus toch als asbestverdacht beschouwd. |

- Zorg voor een veilig beheer. Vermijd het beschadigen van het asbestmateriaal. Controleer de toestand jaarlijks op wijzigingen.
- Voer bijkomende staalname(s) uit.

- Eenvoudige handelingen: mag via doe-het-zelf of door werknemer(s) met opleidingsattest eenvoudige handelingen  
Bij het wegnemen van de spoelbak op zijn geheel.  
Neem steeds de nodige voorzorgsmaatregelen:
  - Draag altijd een FFP3 mondk masker, een wegwerpoverall CAT III type 5/6, wegwerphandschoenen en afwasbare schoenen.
  - Vermijd stofvorming door het materiaal nat te maken of te fixeren.
  - Verwijder het asbesthoudend materiaal zonder dit te beschadigen en voer het dubbelverpakt af naar een

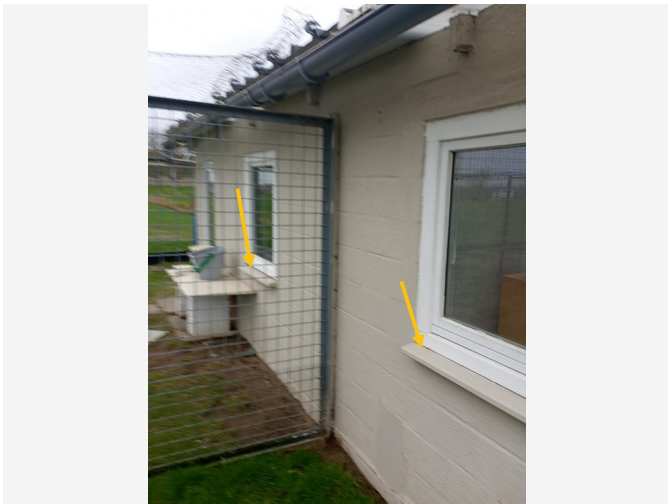
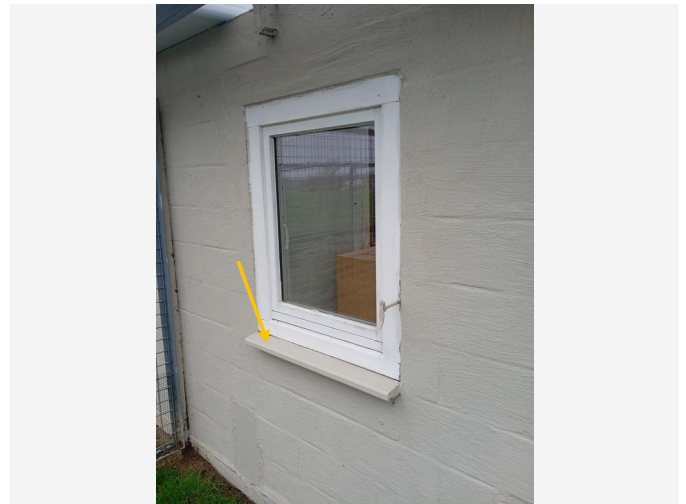
Het asbestmateriaal valt onder de mijlpaal van 2040.

- Zorg voor een veilig beheer. Vermijd het beschadigen van het asbestmateriaal. Controleer de toestand jaarlijks op wijzigingen.
- Voer bijkomende staalname(s) uit.

- Eenvoudige handelingen: mag via doe-het-zelf of door werknemer(s) met opleidingsattest eenvoudige handelingen  
Hechtgebonden asbest in een binnen toepassing. De vensterbank kan zonder verdere beschadigingen gedemonteerd worden.

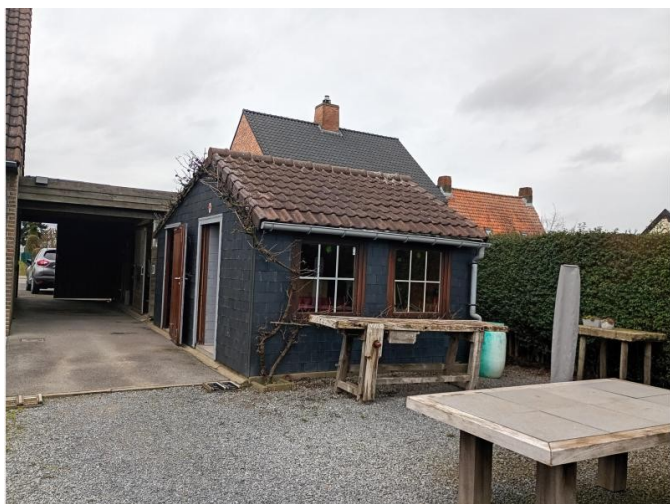
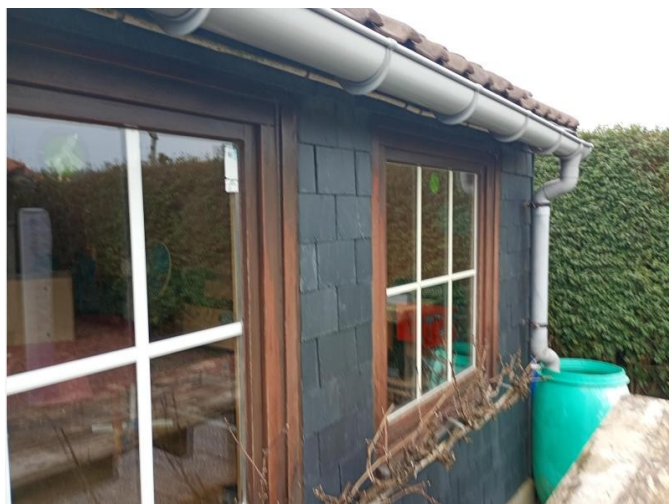
## Fiche 5: Natuurleien als gevelbekleding bij woning en tuinhuis

| Basis voor advies | De asbestdeskundige beoordeelt het materiaal als niet-asbestverdacht. |

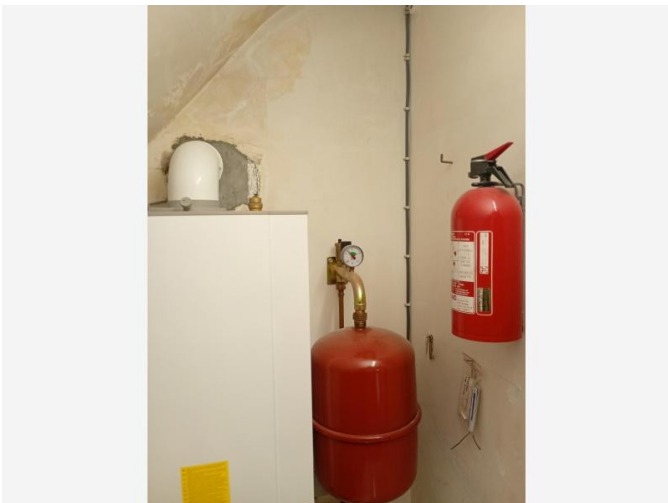
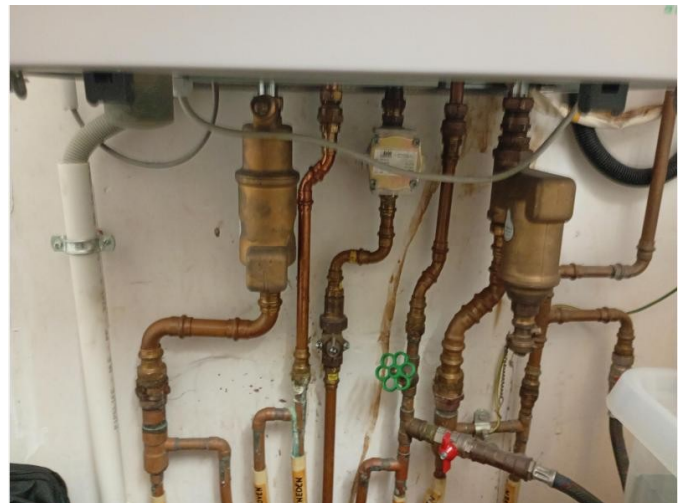
## Fiche 20: Materialen aan/in de stookketel

| Beschrijving | Notitie | Terug te vinden op plannen |
|---|---|---|
| Fiche 20: Materialen aan/in de stookketel | Er zijn geen asbestverdachte materialen vastgesteld aan de stookketel. | - |
