# Asbestinventarisatetest

Palingstraat 7A, 8780 Oostrozebeke

Attestnummer : 20240823-000129.000

Uitgegeven op : 23.08.2024

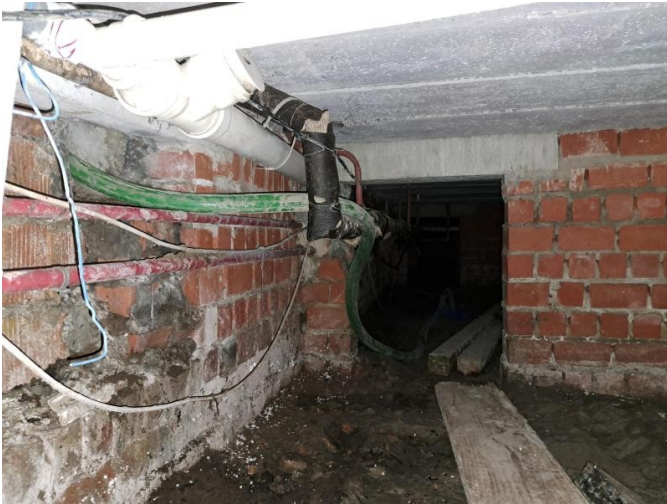
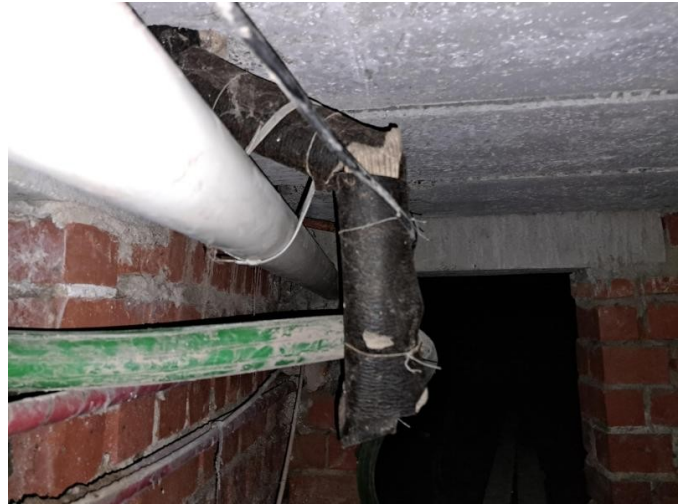
Het asbestmateriaal valt onder de mijlpaal van 2040.

| Eindbeoordeling materiaalrisico | Laag materiaalrisico en/of verlaagde kans op vezelvrijgave |

| Gebondenheid | Categorie 1: hechtgebonden in oorsprong |
| Asbestsoort (vezeltype) | Alleen chrysotiel |
| Toestand van het materiaal | Licht beschadigd, licht verweerd. Intact calciumsilicaatmateriaal of categorie III 'gebondenheid' |

| Beschrijving | leidingisolatie kruipkelder |
| Opmerking | De leidingisolatie met roofing is enkel vastgesteld kunnen worden van in de kelder. De leidingisolatie zelf hangt in de kruipkelder, die niet is betreden. Het is hierdoor oon onbekend hoeveel leidingisolatie aanwezig is. |

- Zorg voor een veilig beheer en verwijder dit asbestmateriaal wanneer het bij werken eenvoudig bereikbaar wordt. Controleer de toestand jaarlijks op wijzigingen.

- Eenvoudige handelingen: mag via doe-het-zelf of door werknemer(s) met opleidingsattest eenvoudige handelingen  
Roofing is een hechtgebonden toepassing, deze dient voorzichtig te worden verwijderd zonder te breken/scheuren om vezelvrijgave te vermijden. Indien dit niet zonder te breken/scheuren verwijderd kan worden dient deze door een erkend asbestverwijderaar te worden verwijderd al dan niet in een hermetische zone.

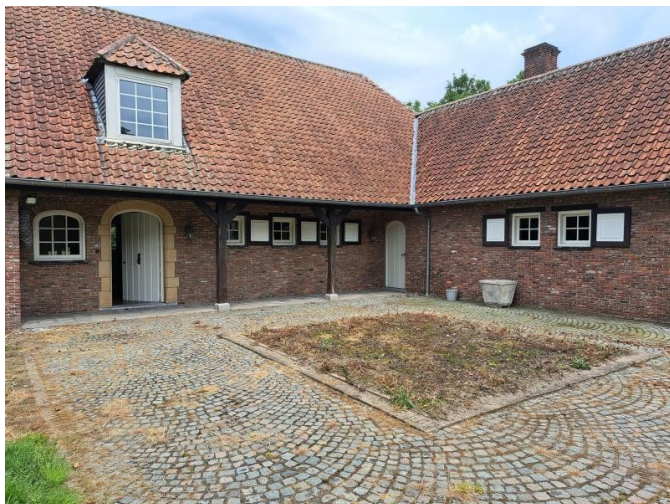
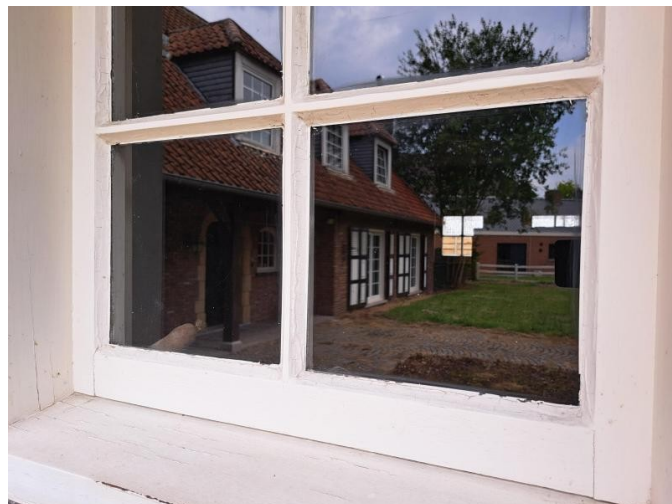
Het asbestmateriaal valt onder de mijlpaal van 2040.

| Eindbeoordeling materiaalrisico | Zeer laag materiaalrisico en/of zeer lage kans op vezelvrijgave |

| Asbestsoort (vezeltype) | Amfibool aanwezig, uitgezonderd crocidoliet |
| Toestand van het materiaal | Licht beschadigd, licht verweerd. Intact calciumsilicaatmateriaal of categorie III 'gebondenheid' |

| Beschrijving | Mastiek aan schrijnwerk woning |

- Zorg voor een veilig beheer en verwijder dit asbestmateriaal wanneer het bij werken eenvoudig bereikbaar wordt. Controleer de toestand jaarlijks op wijzigingen.

- Eenvoudige handelingen: mag via doe-het-zelf of door werknemer(s) met opleidingsattest eenvoudige handelingen  
Mastiek is een hechtgebonden toepassing. Deze dient voorzichtig te worden verwijderd ofwel door middel van bvb spatel, ofwel in zijn geheel met schrijnwerk. Zorg ervoor dat er geen resten achterblijven.

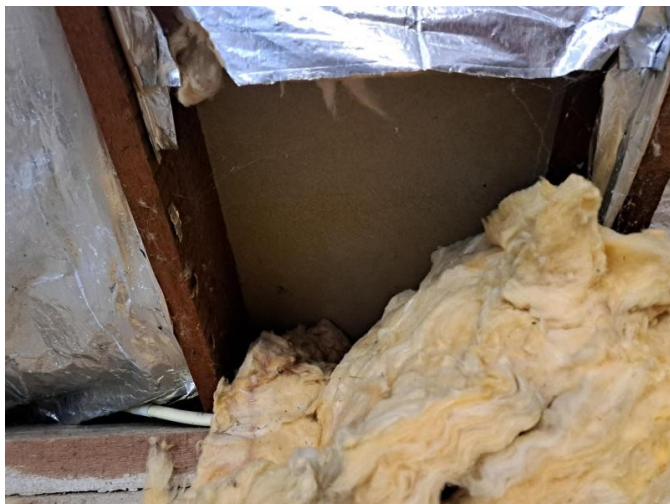
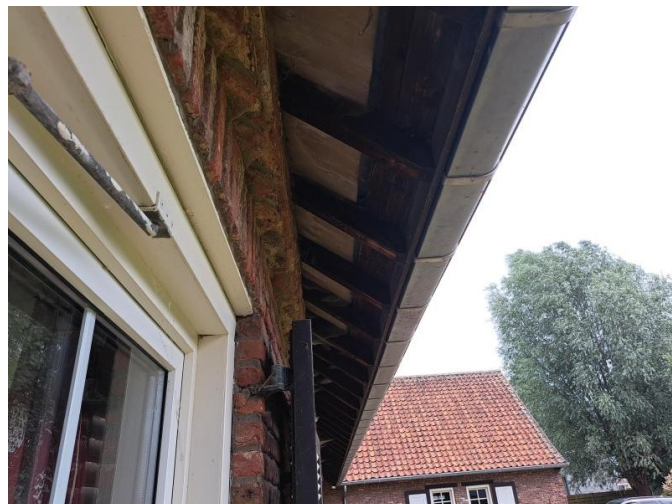
Het asbestmateriaal valt onder de mijlpaal van 2040.

| Eindbeoordeling materiaalrisico | Laag materiaalrisico en/of verlaagde kans op vezelvrijgave |

| Asbestsoort (vezeltype) | Crocidoliet aanwezig |
| Toestand van het materiaal | Licht beschadigd, licht verweerd. Intact calciumsilicaatmateriaal of categorie III 'gebondenheid' |

| Beschrijving | Onderdak woning |

- Zorg voor een veilig beheer en verwijder dit asbestmateriaal wanneer het bij werken eenvoudig bereikbaar wordt. Controleer de toestand jaarlijks op wijzigingen.

- Eenvoudige handelingen: mag via doe-het-zelf of door werknemer(s) met opleidingsattest eenvoudige handelingen  
Menuiserieplaten zijn een hechtgebonden toepassing, deze dienen voorzichtig te worden verwijderd zonder te breken/slijpen om vezelvrijgave te vermijden. Indien deze niet zonder te breken verwijderd kunnen worden dient deze door een erkend asbestverwijderaar te worden verwijderd al dan niet in een hermetische zone.

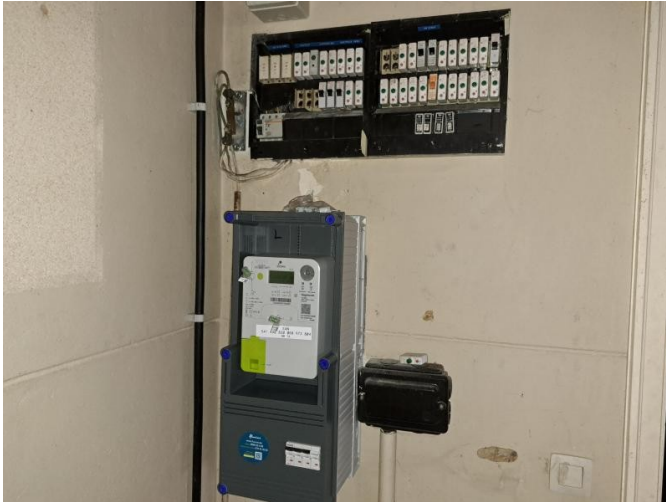
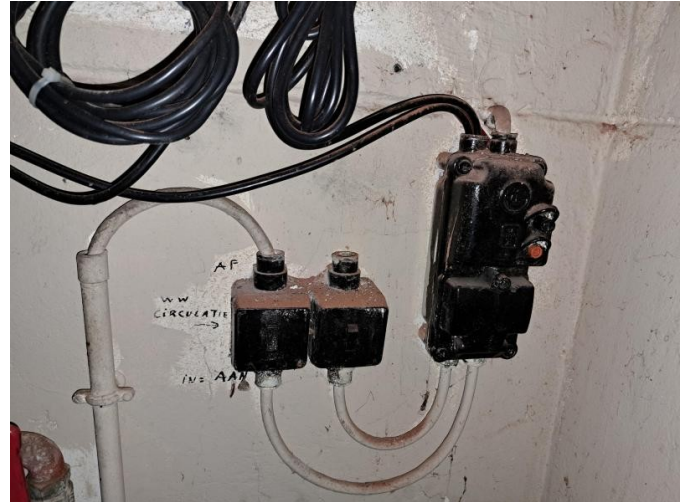
## Fiche 4: bakeliet (elektriciteitsmeter/kast, schakelaars, stopcontacten,...)

Het asbestmateriaal valt onder de mijlpaal van 2040.

| Eindbeoordeling materiaalrisico | Laag materiaalrisico en/of verlaagde kans op vezelvrijgave |

| Asbestsoort (vezeltype) | Crocidoliet aanwezig |
| Toestand van het materiaal | Onbeschadigd, niet verweerd |

| Beschrijving | bakeliet (elektriciteitsteller/kast, schakelaars, stopcontacten,...) |

- Zorg voor een veilig beheer en verwijder dit asbestmateriaal wanneer het bij werken eenvoudig bereikbaar wordt. Controleer de toestand jaarlijks op wijzigingen.

- Eenvoudige handelingen: mag via doe-het-zelf of door werknemer(s) met opleidingsattest eenvoudige handelingen  
Elektrisch materiaal uit bakeliet zijn hechtgebonden toepassingen. Deze dienen voorzichtig te worden verwijderd zonder te breken.

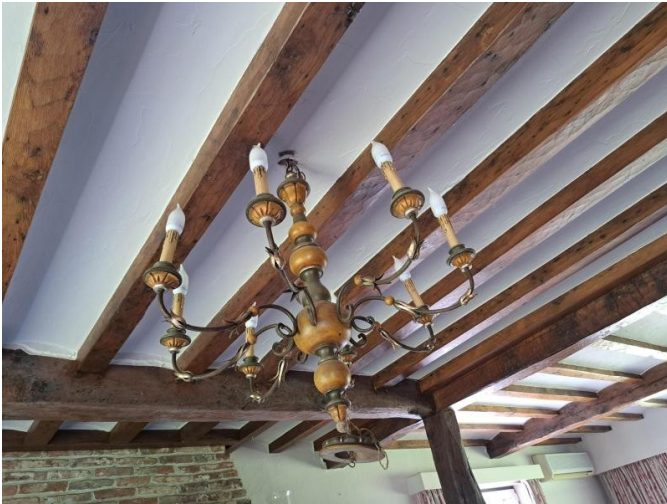
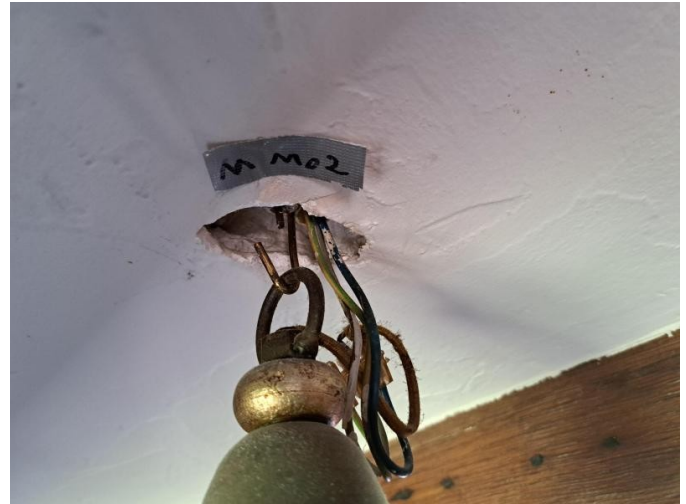
Het asbestmateriaal valt onder de mijlpaal van 2040.

| Eindbeoordeling materiaalrisico | Zeer laag materiaalrisico en/of zeer lage kans op vezelvrijgave |

| Gebondenheid | Categorie 2: niet-hechtgebonden met matrix |

| # | Type | Referentie | Resultaat |
|---|---|---|---|
| 5.1 | Mengmonster | MM02 | Chrysotiel |

| Beschrijving | Pleister aan plafonds |
| Opmerking | <p>Het betreft een (ruwe) schatting van de hoeveelheid van al het zichtbaar pleisterwerk aanwezig op de plafonds van de woning.</p> <p>De plafonds van de garage (waar de cv ketel staat), de berging en de kelder zijn niet gepleisterd.</p> <p>Op de eerste verdieping zijn geen gepleisterde plafonds.</p> <p>De plafonds van de keuken en de badkamers zijn uitgevoerd met gipsplaten.</p> |

- Zorg voor een veilig beheer en verwijder dit asbestmateriaal wanneer het bij werken eenvoudig bereikbaar wordt. Controleer de toestand jaarlijks op wijzigingen.

- Hermetische zone (erkend asbestverwijderaar)  
Pleisterwerk mag niet doe-het-zelf verwijderd worden. Aangezien dit niet zonder te kappen en breken verwijderd kan worden. Bij deze werken komen er steeds asbestvezels vrij in een binnenruimte.

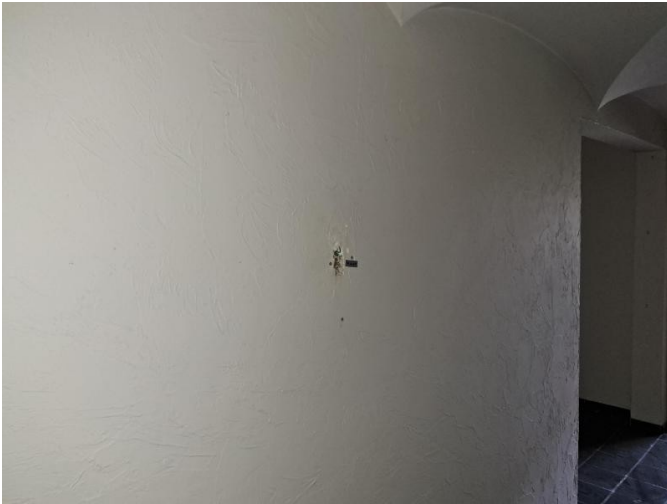
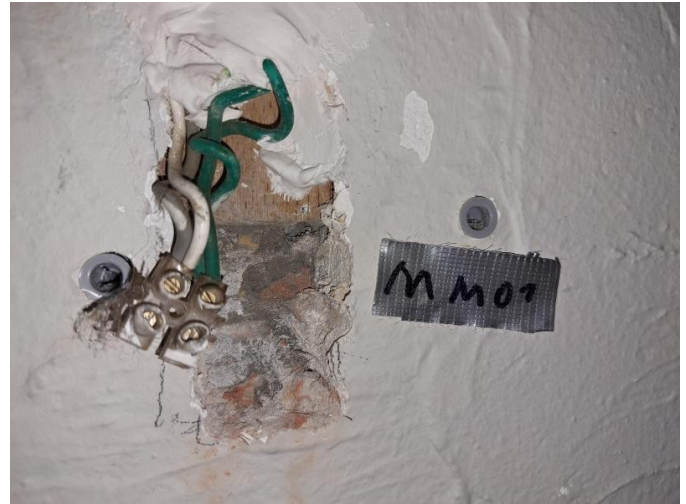
Het asbestmateriaal valt onder de mijlpaal van 2040.

| Eindbeoordeling materiaalarisico | Zeer laag materiaalarisico en/of zeer lage kans op vezelvrijgave |

| Gebondenheid | Categorie 2: niet-hechtgebonden met matrix |
| Asbestsoort (vezeltype) | Alleen chrysotiel |

| Opmerking | <p>Het betreft een (ruwe) schatting van de hoeveelheid van al het zichtbaar pleisterwerk aanwezig op de muren van de woning.</p> <p>De muren in de badkamers en het toilet zijn bezet met faïences.</p> <p>De muren van de kelder zijn gecementeerd.</p> <p>De muren van de garage (met uitzondering achter de CV ketel) en berging zijn niet gepleisterd.</p> |

- Zorg voor een veilig beheer en verwijder dit asbestmateriaal wanneer het bij werken eenvoudig bereikbaar wordt. Controleer de toestand jaarlijks op wijzigingen.

- Hermetische zone (erkend asbestverwijderaar)  
Pleisterwerk mag niet doe-het-zelf verwijderd worden. Aangezien dit niet zonder te kappen en breken verwijderd kan worden. Bij deze werken komen er steeds asbestvezels vrij in een binnenruimte.

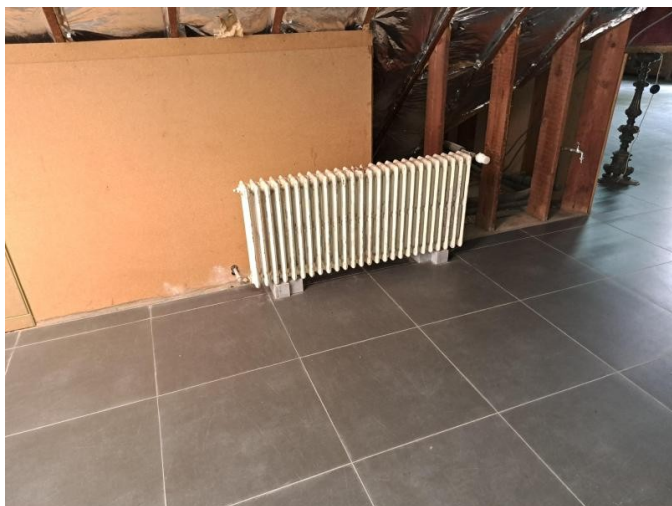
| Primaire drager | Ruimteverwarming |
| (Asbest)materiaal | Pakking, dichting |

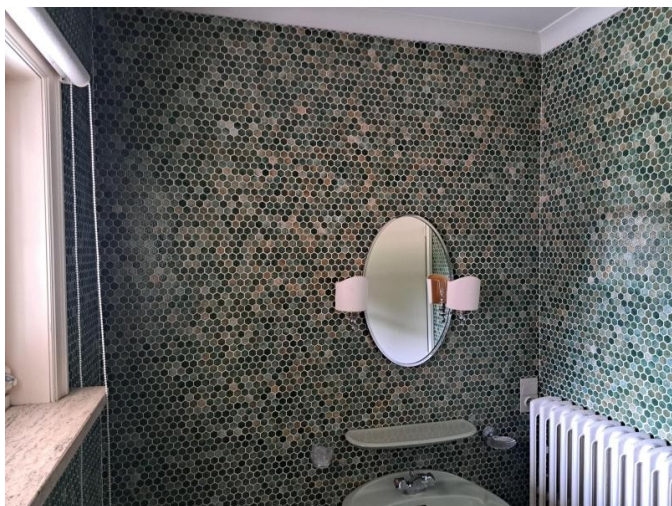
| (Asbest)materiaal | In-situ afwerkingslagen - Lijm laag |
