# Asbestinventarisatetest

Ieperstraat 80/0201, 8700 Tielt

Attestnummer : 20241202-000229.000

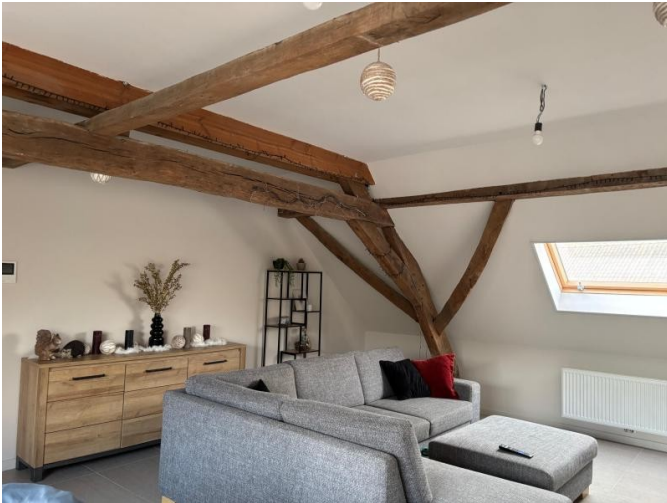
| Fiche 2: pleister muur en plafond..... | 14 |

Situeringsfoto

Bouwjaar: 2019

*Constructies gebouwd vanaf 2001 moeten niet onderzocht worden*

| Opmerking | De zolderverdieping is volledig nieuw ingericht in 2019. Voorheen was dit een lege zolderruimte |
