Asbestinventarisattest

Feestewegel 14, 8700 Tielt

Attestnummer : **20241125-000478.000**
Uitgegeven op : **25.11.2024**
Geldig tot : **25.11.2034**

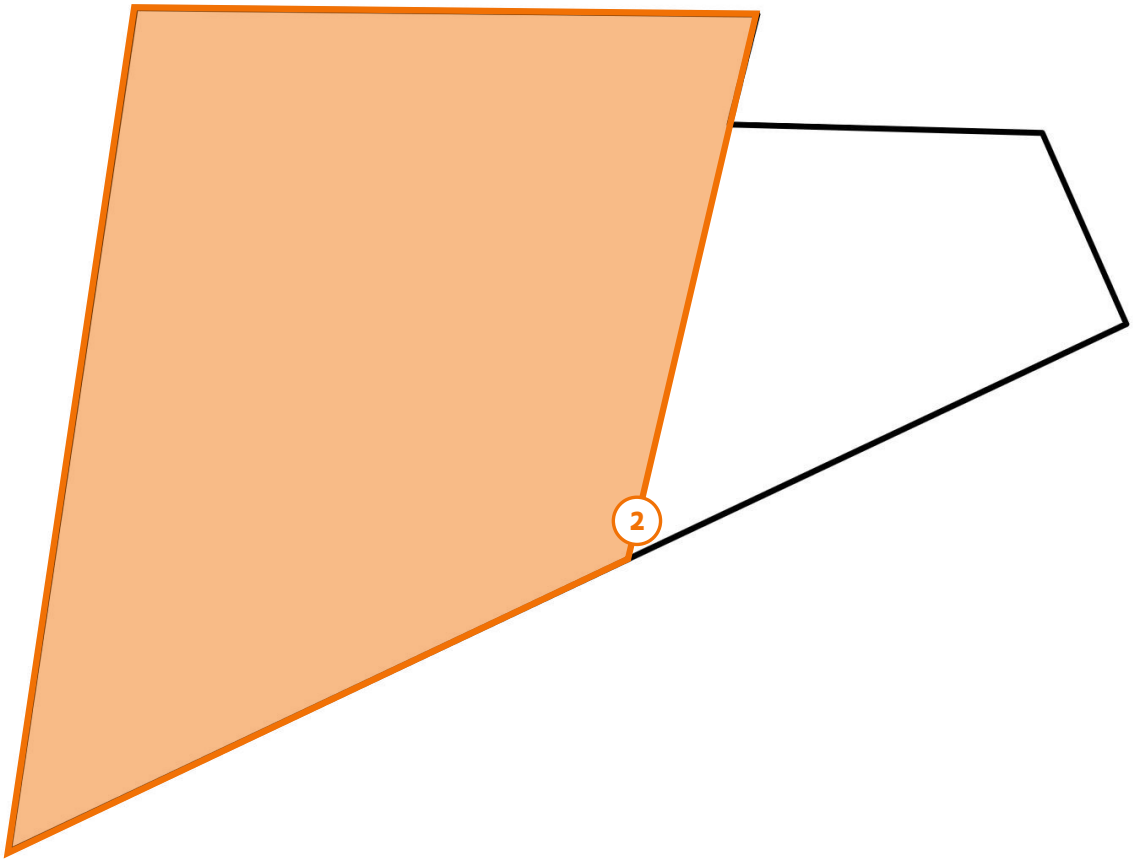
Plan 1.1: Woning plan

Beschrijving	Type	Actie
2. Onderdak woning	Asbestmateriaal	Maatregelen nemen
5. Bakeliet (aftakdozen, schakelaars,...)	Asbestmateriaal	Zorgvuldig beheren
6. Niet verdachte toepassingen.	Advies	-
9. Pleisterwerk aan muren	Geen asbest	-
13. Pleisterwerk aan plafond	Geen asbest	-

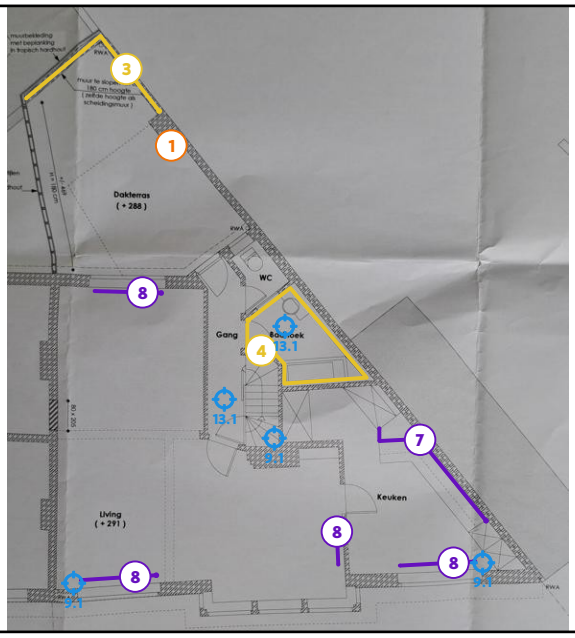
Plan 1.2: 1ste verdiep

Beschrijving	Type	Actie
1. 3 rookgaskanalen	Asbestmateriaal	Verwijderen
3. Dekstenen op muur terras	Asbestmateriaal	Zorgvuldig beheren
4. Asbestcementen platen tegen wand badkamer	Asbestmateriaal	Zorgvuldig beheren
7. Tegellijm faience tegels	Advies	-
8. Gietijzeren verwarmingselementen	Advies	-
9. Pleisterwerk aan muren	Geen asbest	-
9.1 Code: MM01	Mengmonster	-
13. Pleisterwerk aan plafond	Geen asbest	-
13.1 Code: MM02	Mengmonster	-

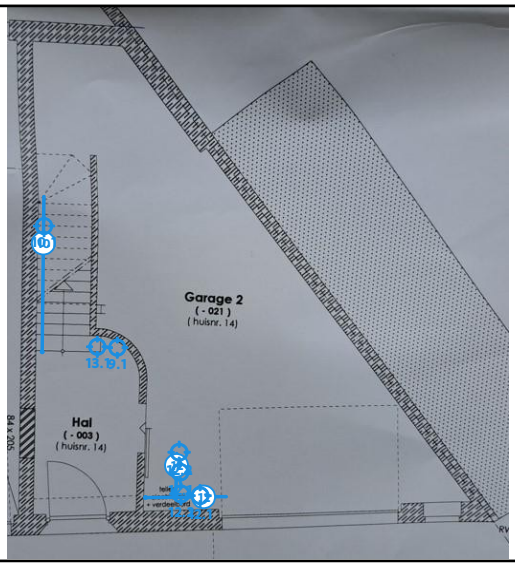
Plan 1.4: Gelijkvloers

Beschrijving	Type	Actie
9. Pleisterwerk aan muren	Geen asbest	-
9.1 Code: MM01	Mengmonster	-
10. Bitumen trapleuning trap naar 1ste verdiep	Geen asbest	-
10.1 Code: PM02	Puntmonster	-
12. Leidingisolatie in garage	Geen asbest	-
12.1 Code: MM03 Recht	Mengmonster	-
12.2 Code: MM04 Bochten	Mengmonster	-
13. Pleisterwerk aan plafond	Geen asbest	-
13.1 Code: MM02	Mengmonster	-

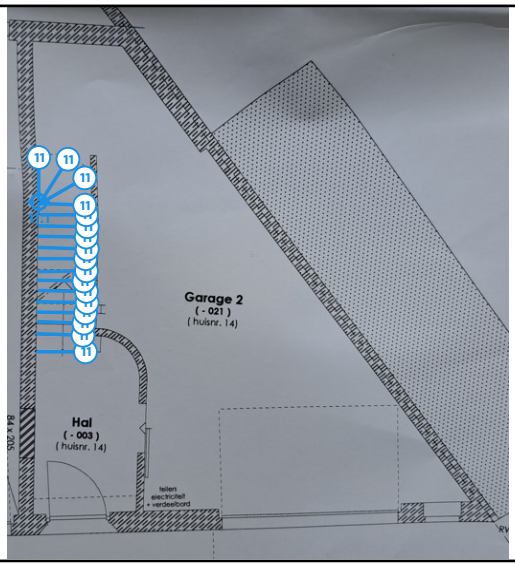
Plan 1.5: Gelijkvloers

Beschrijving	Type	Actie
11. Bitumen trapneuzen trap naar 1ste verdiep	Geen asbest	-
11.1 Code: PM01	Puntmonster	-

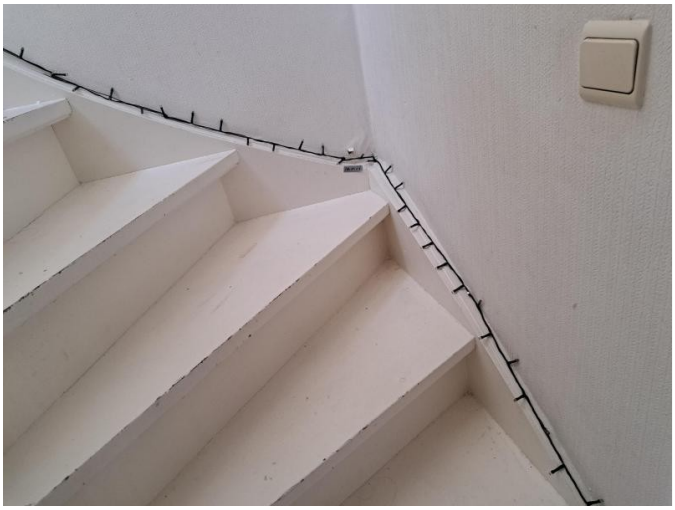
Fiche 9: Pleisterwerk aan muren

Geen asbest

#	Type	Referentie	Resultaat
9.1	Mengmonster	MM01	Geen asbest

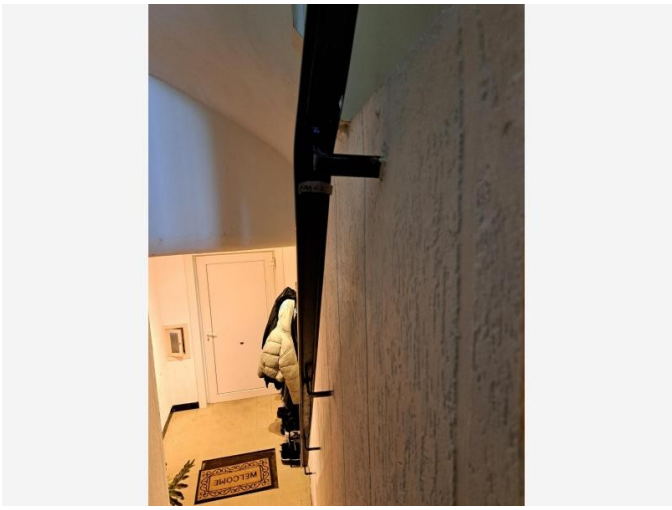
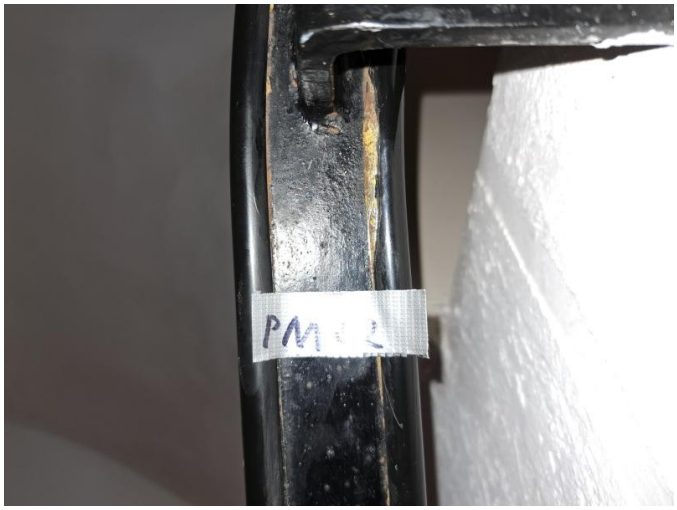
Fiche 10: Bitumen trapleuning trap naar 1ste verdiep

Geen asbest

#	Type	Referentie	Resultaat
10.1	Puntmonster	PM02	Geen asbest

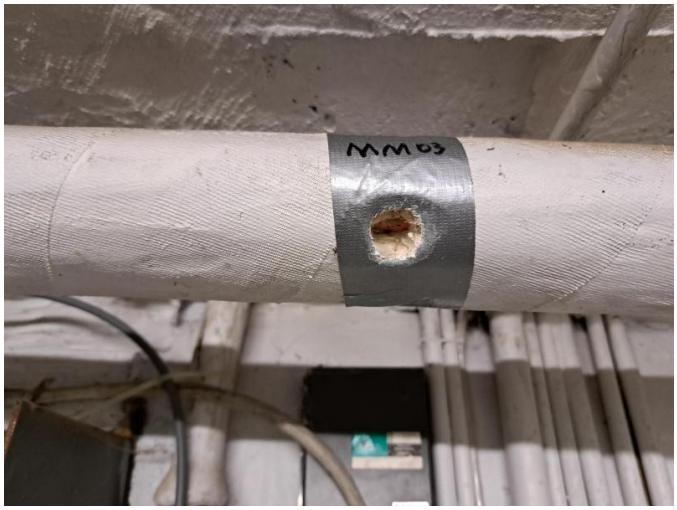
Fiche 12: Leidingisolatie in garage

Geen asbest

#	Type	Referentie	Resultaat
12.1	Mengmonster	MM03 Recht	Geen asbest
12.2	Mengmonster	MM04 Bochten	Geen asbest

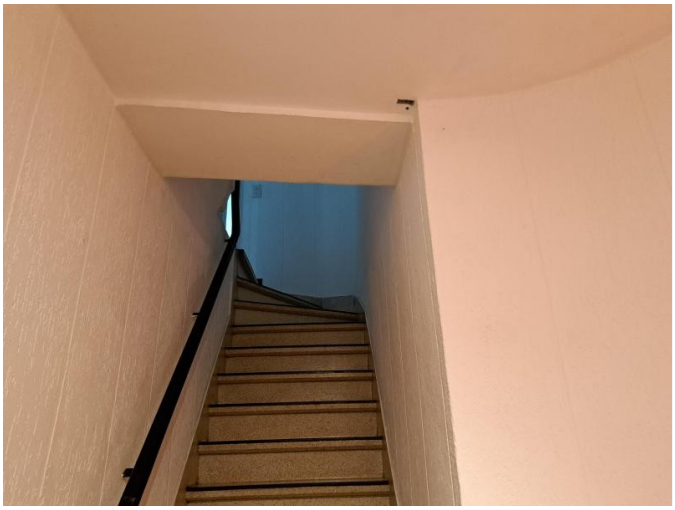
Fiche 13: Pleisterwerk aan plafond

Geen asbest

#	Type	Referentie	Resultaat
13.1	Mengmonster	MM02	Geen asbest
