Asbestinventarisattest

Wittestraat 108, 8700 Tielt

Attestnummer : **20250819-000231.000**
Uitgegeven op : **19.08.2025**
Geldig tot : **19.08.2035**

Asbestveilig (maar niet asbestvrij)

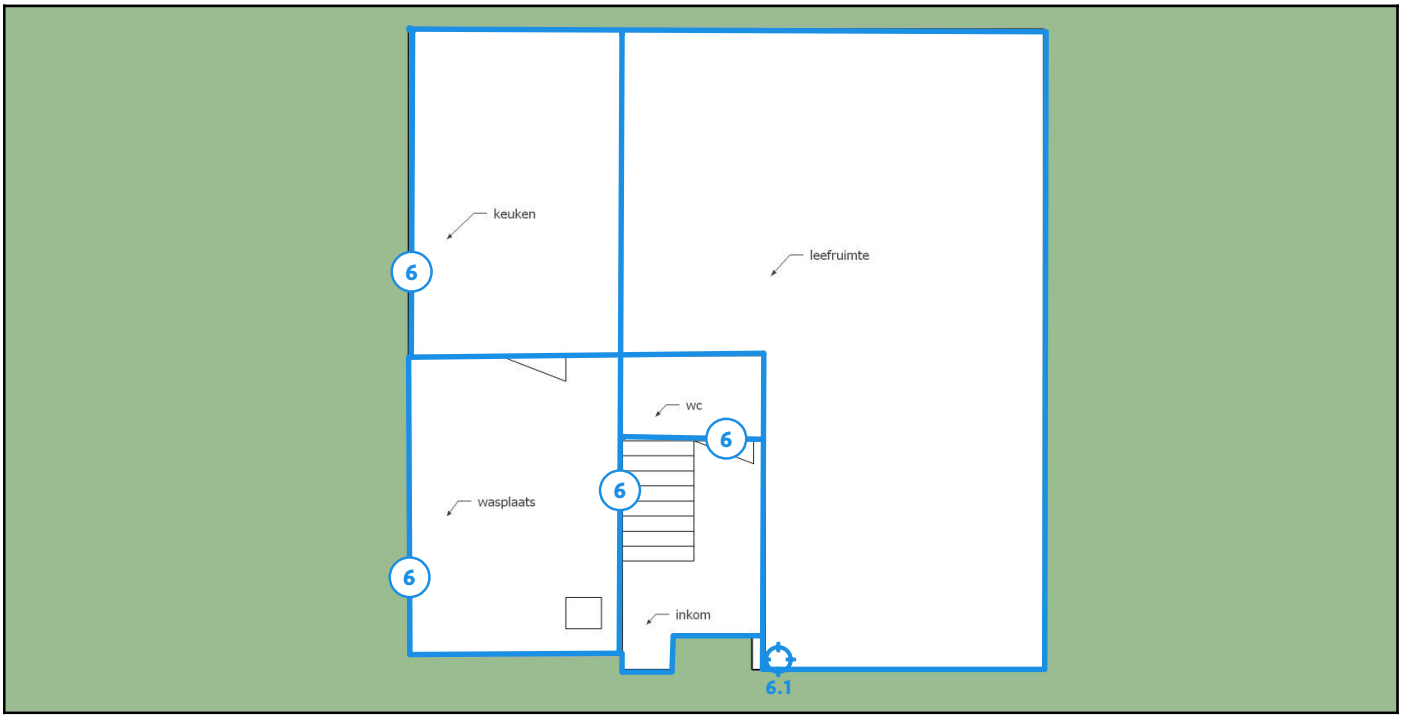
Plan 1.2: plan pleister muren glv

Beschrijving	Type	Actie
6. Pleisterwerk muren (hoeveelheden)	Geen asbest	-
6.1 Code: 2025-294-01	Mengmonster	-

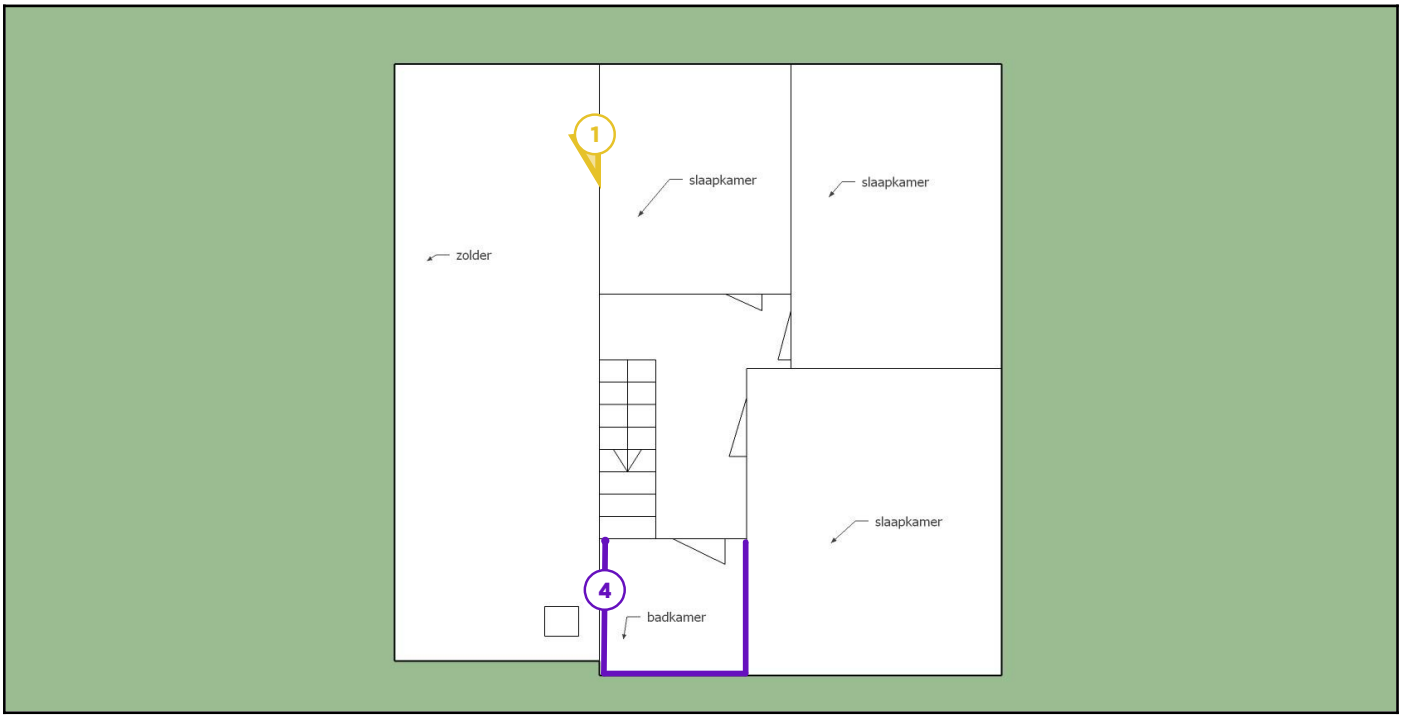
Plan 1.3: eerste verdiep

Beschrijving	Type	Actie
1. Bakeliet schakelaar(s) hoeveelheden	Asbestmateriaal	Zorgvuldig beheren
4. faiencelijm	Advies	-

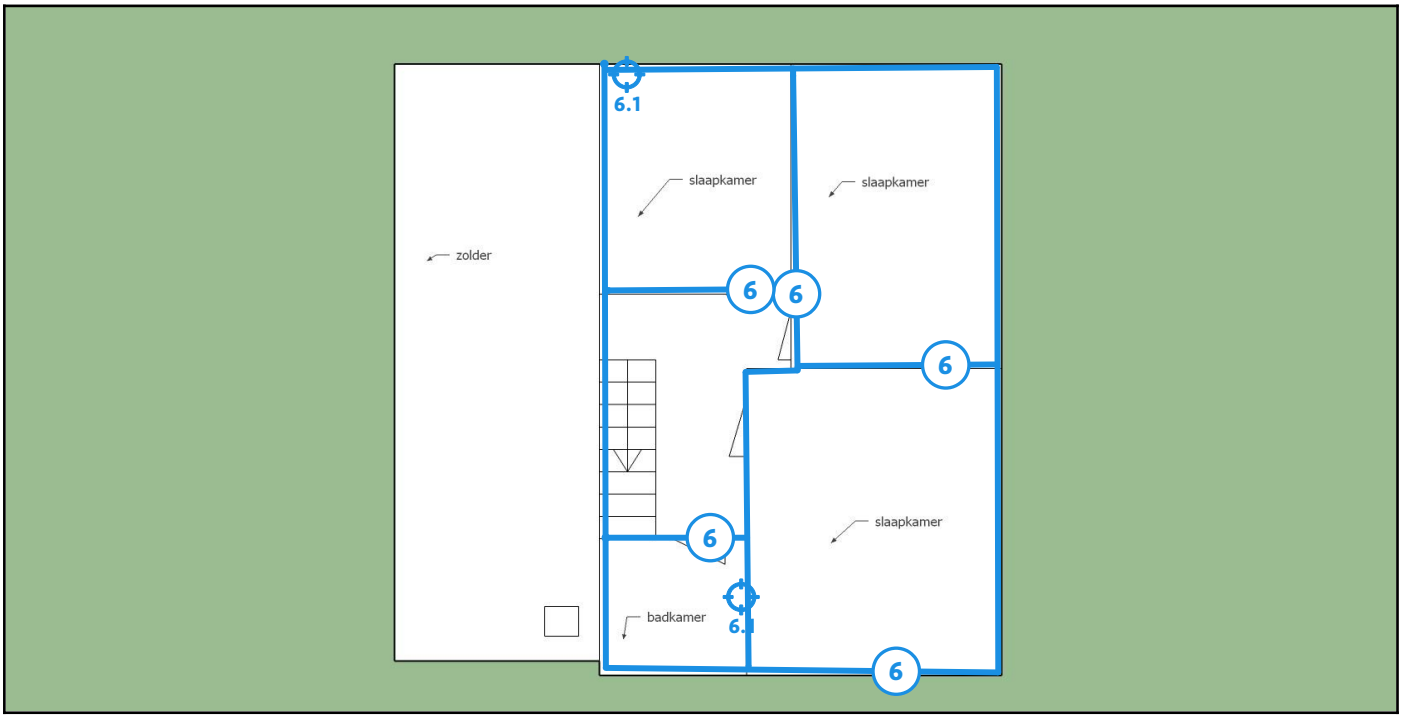
Plan 1.4: pleister muren eerste verdiep

Beschrijving	Type	Actie
6. Pleisterwerk muren (hoeveelheden)	Geen asbest	-
6.1 Code: 2025-294-01	Mengmonster	-

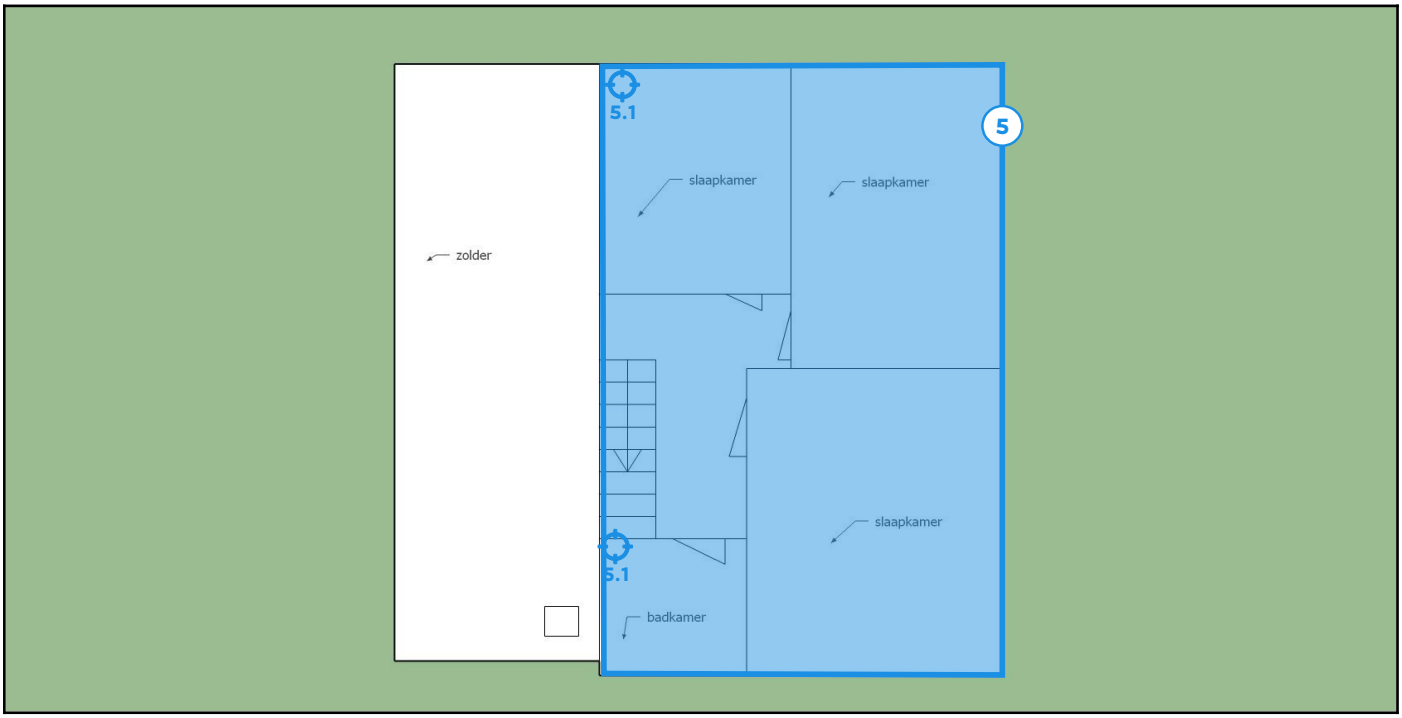
Plan 1.5: pleister plafond eerste verdiep

Beschrijving	Type	Actie
5. Pleisterwerk plafonds	Geen asbest	-
5.1 Code: 2025-294-03	Mengmonster	-

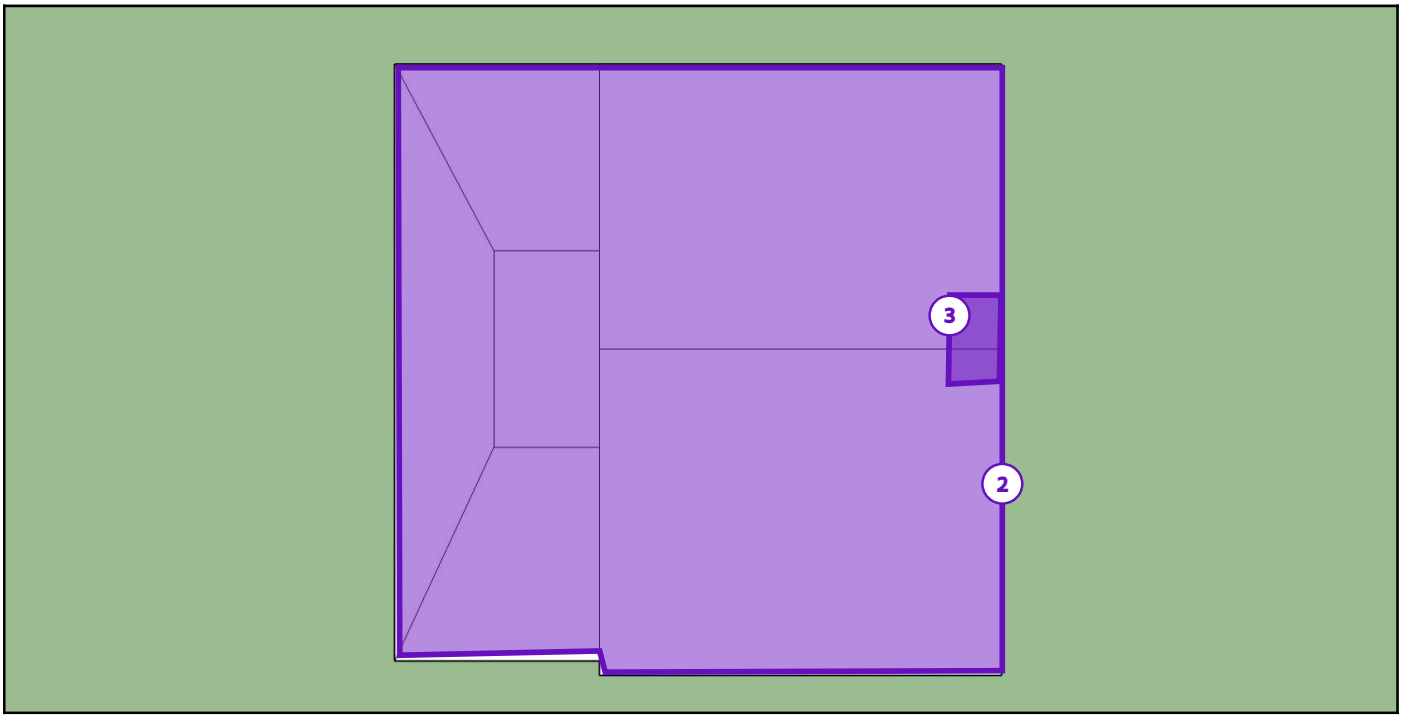
Plan 1.7: dakenplan

Beschrijving	Type	Actie
2. Onderdak niet waarneembaar	Beperking	-
3. Schoorsteen rookgaskanaal - beoordeling	Beperking	-

Uitleg van de asbestdeskundige: Het onderdak is niet waarneembaar vanwege de hoogte, die meer dan 3,5 meter bedraagt. Door de afwerkingsgraad aan de binnenzijde van de bovenste verdieping is het onderdak niet zichtbaar of inspecteerbaar. We hebben geprobeerd een dakpan op te tillen om het onderdak te inspecteren, maar dit is niet gelukt. Alleen destructief onderzoek kan bepalen of het onderdak al dan niet asbesthoudend is (type menuiserite).

Uitleg van de asbestdeskundige: Het rookgaskanaal is niet beoordeeld. Aan de buitenzijde is het hoger dan 3,5 meter om de schoorsteen te inspecteren. Het is niet zichtbaar of er een asbestverdacht rookgaskanaal aanwezig is in de schoorsteen. Conform ons inspectieprotocol mogen wij een beperking inroepen voor hoogtes hoger dan 3,5 m. Indien men dit wil laten onderzoeken, dient er een nieuwe afspraak gemaakt te worden en moet er een hoogtewerker voorzien worden, evenals iemand die bevoegd is om deze te bedienen en eventueel een technieker die de al dan niet aanwezige schouwhoed kan afnemen en weer terugplaatsen.

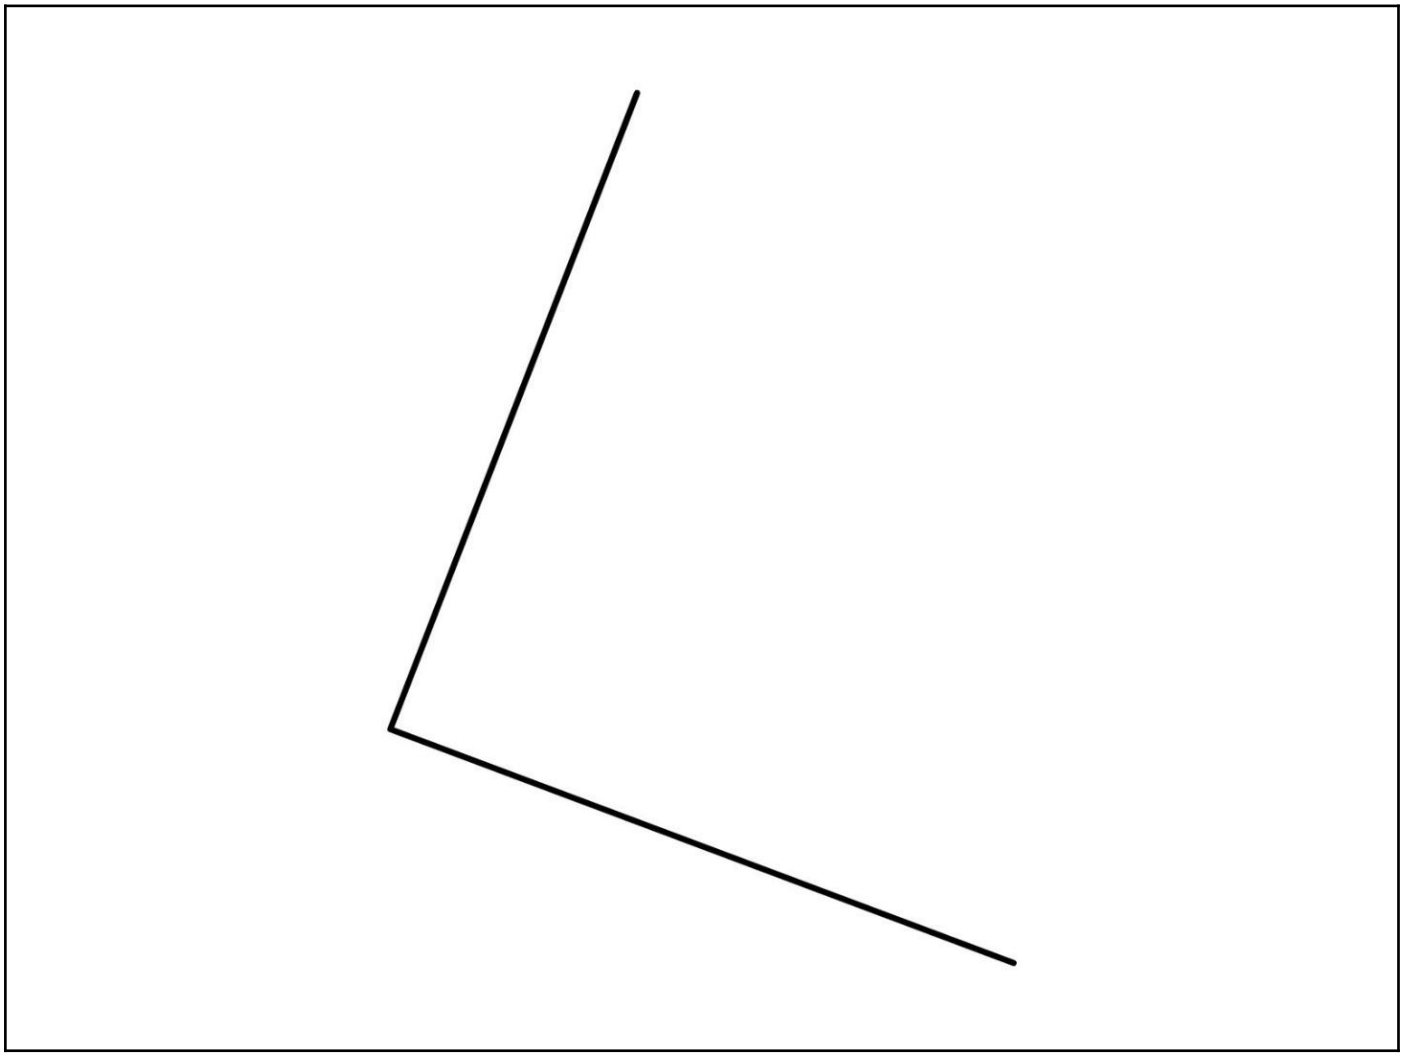
Plan 2.1: tuinmuurtje plan

0 Geen asbest

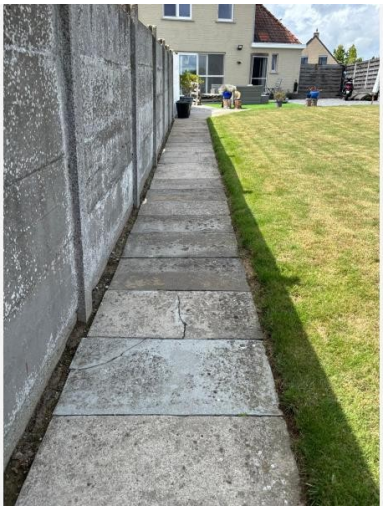
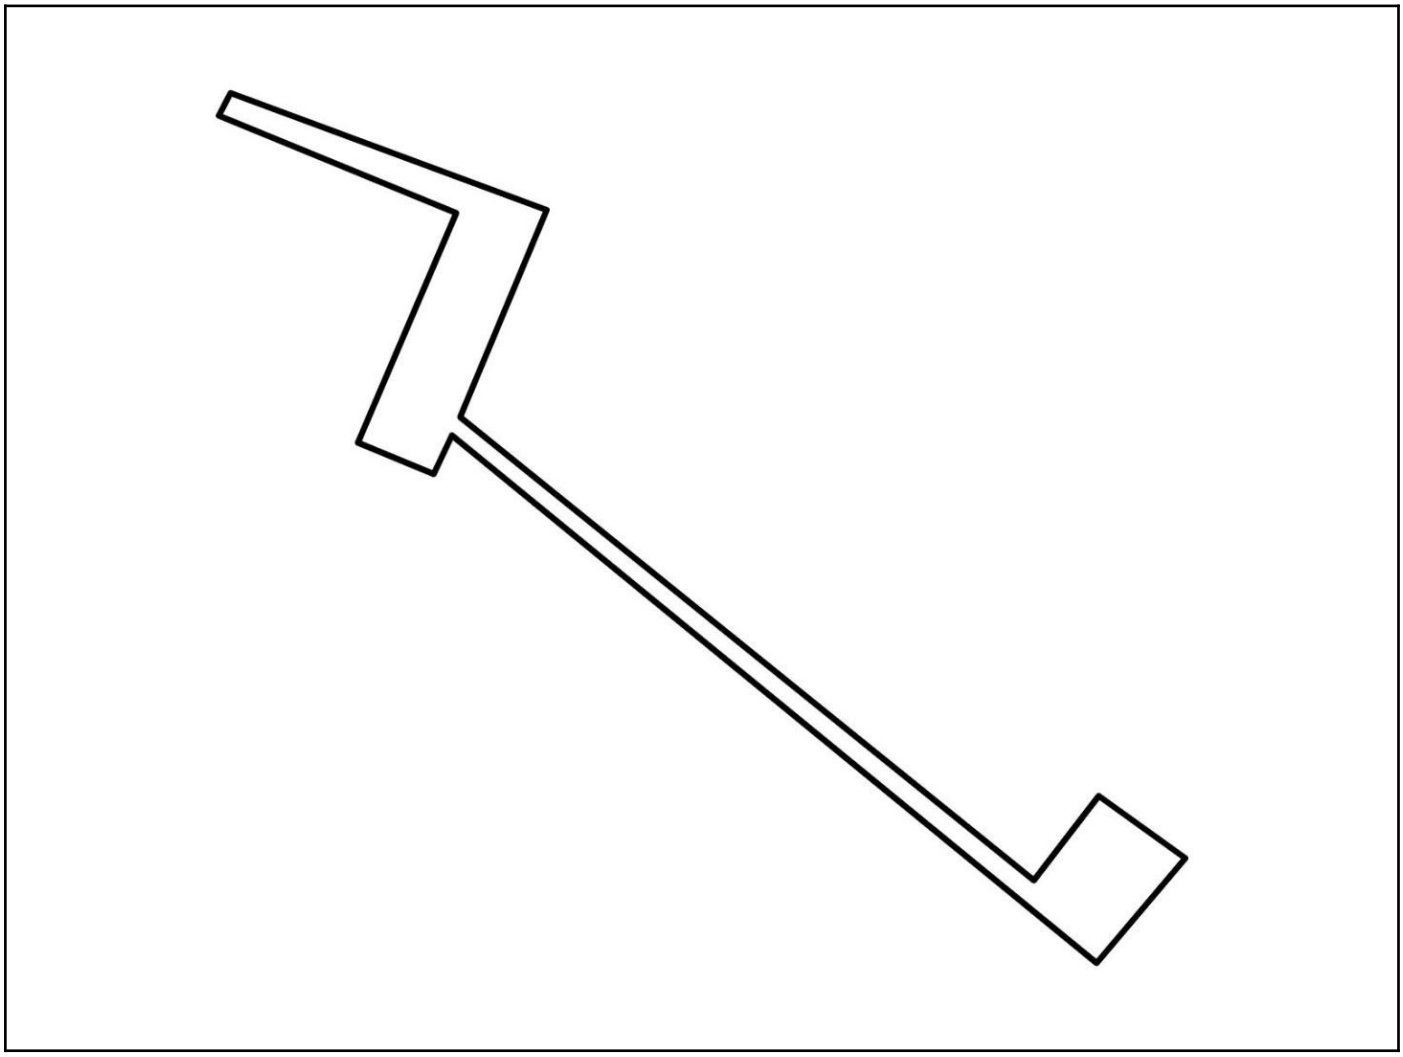
Plan 5.1: verharding plan

0 Geen asbest

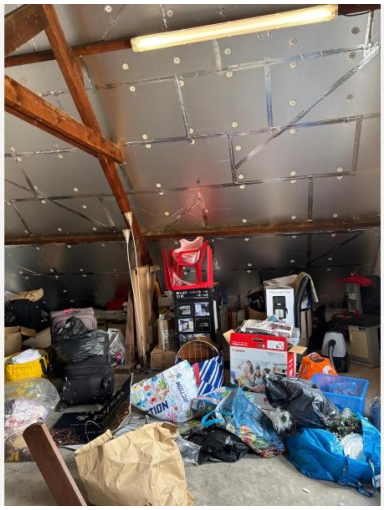
Fiche 2: Onderdak niet waarneembaar

Permanente beperking

Reden: Het te onderzoeken materiaal situeert zich hoger dan 3,50 m te rekenen vanaf een veilige ondergrond

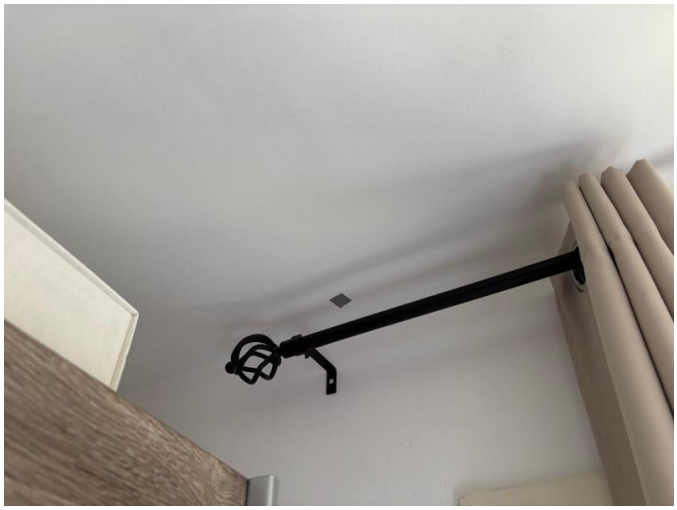
Fiche 5: Pleisterwerk plafonds

Geen asbest

#	Type	Referentie	Resultaat
5.1	Mengmonster	2025-294-03	Geen asbest

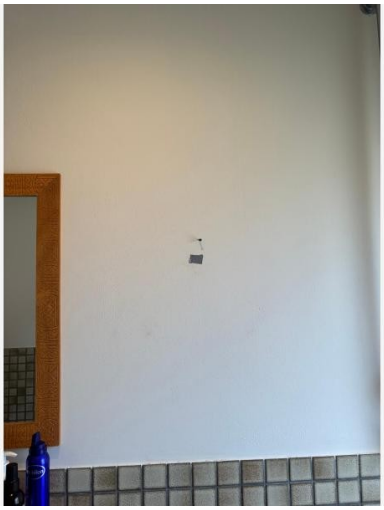
Fiche 6: Pleisterwerk muren (hoeveelheden)

Geen asbest

#	Type	Referentie	Resultaat
6.1	Mengmonster	2025-294-01	Geen asbest
