Asbestinventarisattest

Luxemburglaan 21, 8700 Tielt

Attestnummer : **20250729-000043.000**
Uitgegeven op : **29.07.2025**
Geldig tot : **29.07.2035**

Niet-asbestveilig

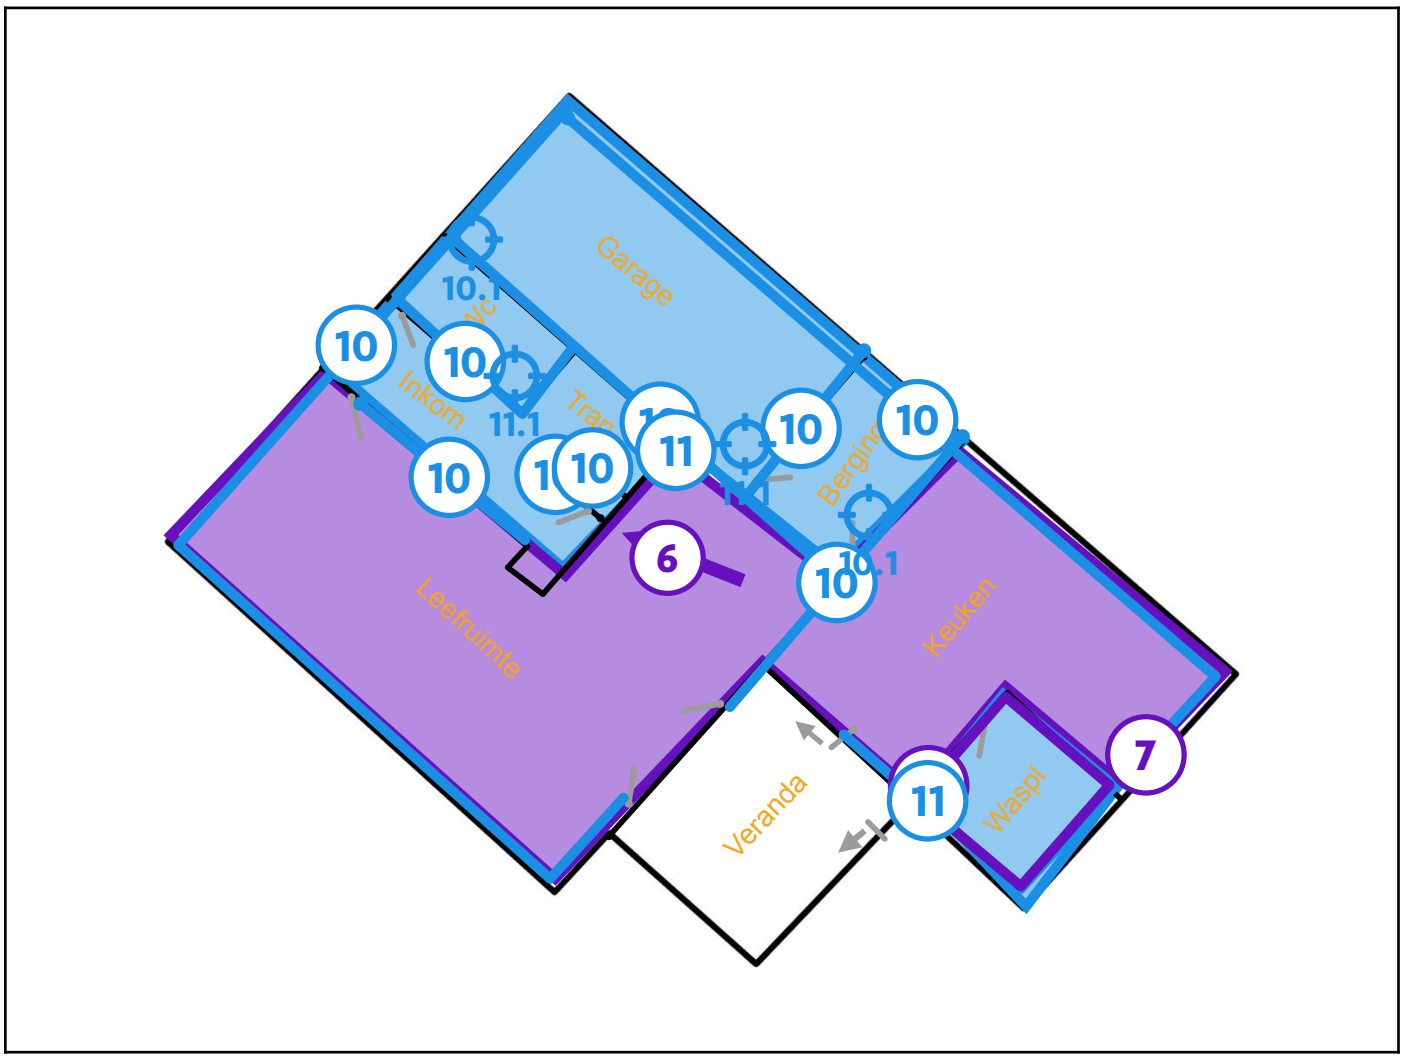
Plan 1.1: Gelijkvloers

Beschrijving	Type	Actie
4. Wandbetegeling wasplaats	Advies	-
6. Kachel	Advies	-
7. Verlaagd plafond	Advies	-
10. Pleisterwerk muren	Geen asbest	-
10.1 Code: 23475	Mengmonster	-
11. Pleisterwerk plafonds	Geen asbest	-
11.1 Code: 23474	Mengmonster	-

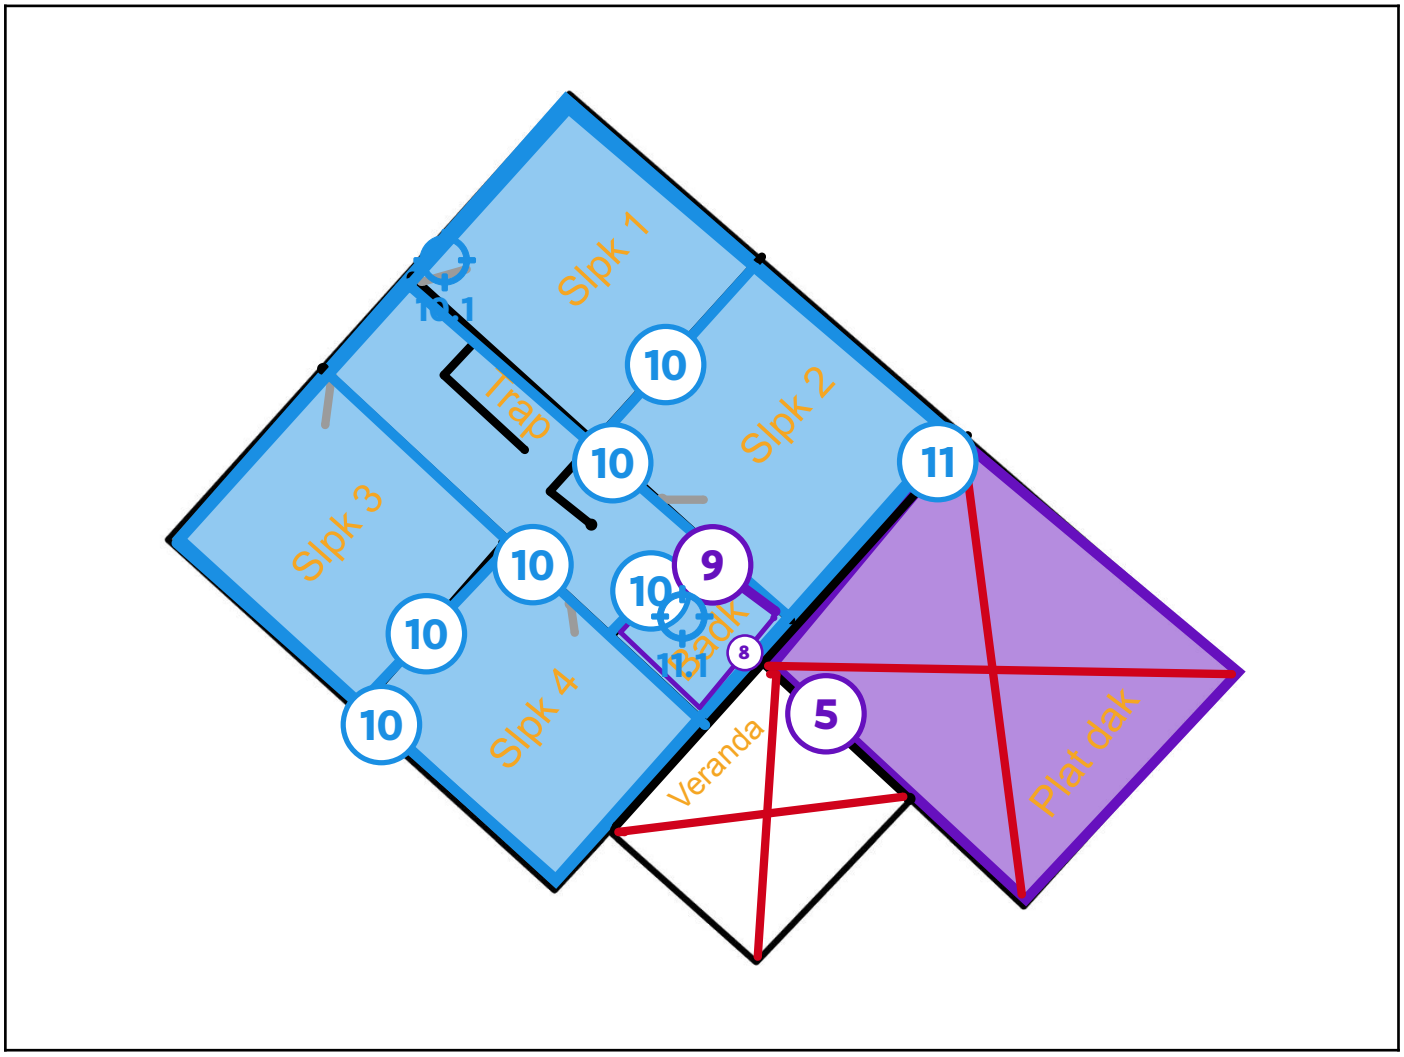
Plan 1.2: Verdieping

Beschrijving	Type	Actie
5. Plat dak	Advies	-
8. Wandbetegeling badkamer	Advies	-
9. Wandbekleding douche	Advies	-
10. Pleisterwerk muren	Geen asbest	-
10.1 Code: 23475	Mengmonster	-
11. Pleisterwerk plafonds	Geen asbest	-
11.1 Code: 23474	Mengmonster	-

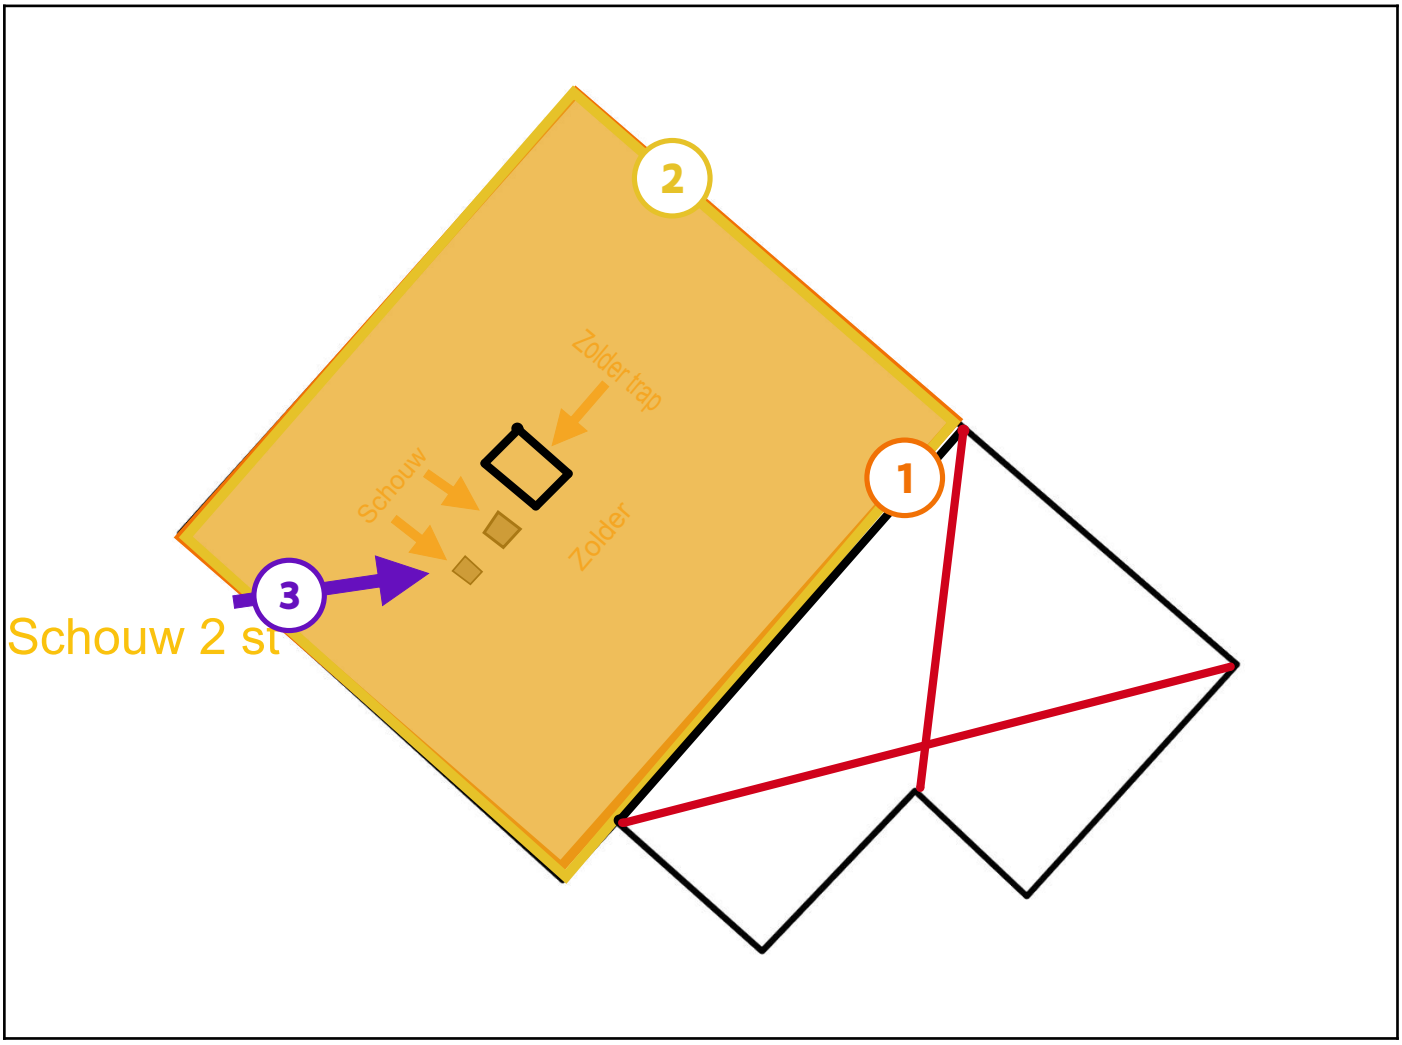
Plan 1.3: Zolder

Beschrijving	Type	Actie
1. Dakbedekking woning	Asbestmateriaal	Verwijderen
2. Onderdakplaten woning	Asbestmateriaal	Zorgvuldig beheren
3. Schouw op dak	Beperking	-

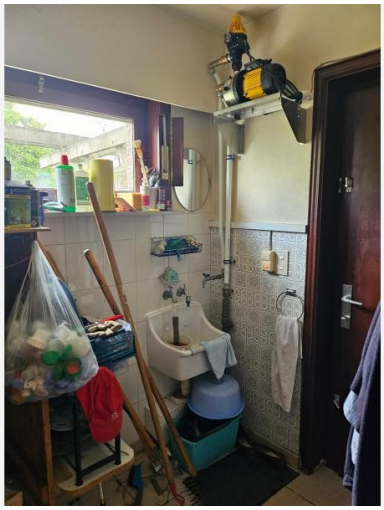
Fiche 4: Wandbetegeling wasplaats

De wandbetegeling is in goede en ongeschonden staat, er is geen toestemming om een destructief onderzoek uit te voeren en bij gevolg niet mogelijk om achterliggende materialen te inspecteren en stalen te nemen van de gebruikte materialen.

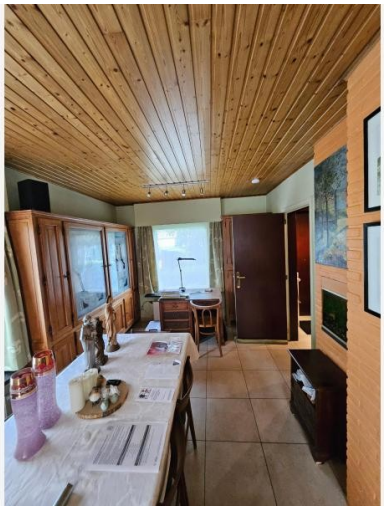
Fiche 7: Verlaagd plafond

Er werd een verlaagd plafond in Gyproc en hou aan plafond geplaatst, deze zijn in goede en ongeschonden staat, er is geen toestemming om een destructief onderzoek uit te voeren en bij gevolg niet mogelijk om achterliggende materialen te inspecteren en stalen te nemen van de gebruikte materialen.

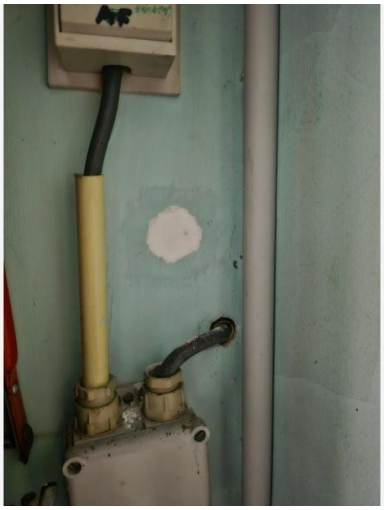
Fiche 10: Pleisterwerk muren

Geen asbest

#	Type	Referentie	Resultaat
10.1	Mengmonster	23475	Geen asbest

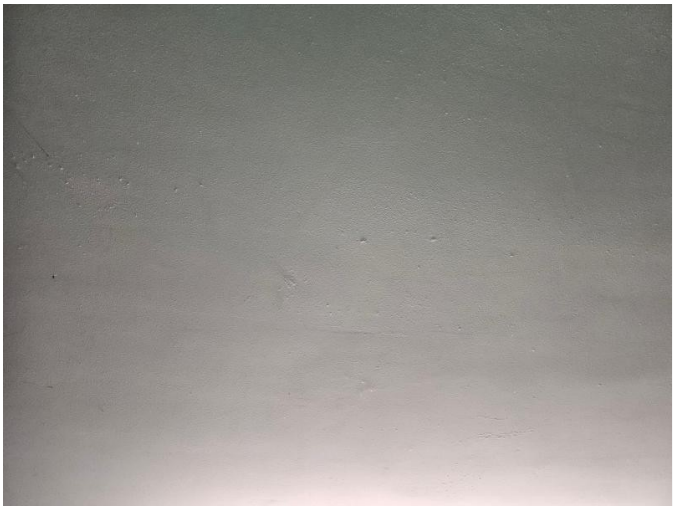
Fiche 11: Pleisterwerk plafonds

Geen asbest

#	Type	Referentie	Resultaat
11.1	Mengmonster	23474	Geen asbest
