Asbestinventarisattest

Drieselken 4, 9910 Aalter

Attestnummer : **20250724-000344.000**
Uitgegeven op : **24.07.2025**
Geldig tot : **24.07.2035**

Niet-asbestveilig

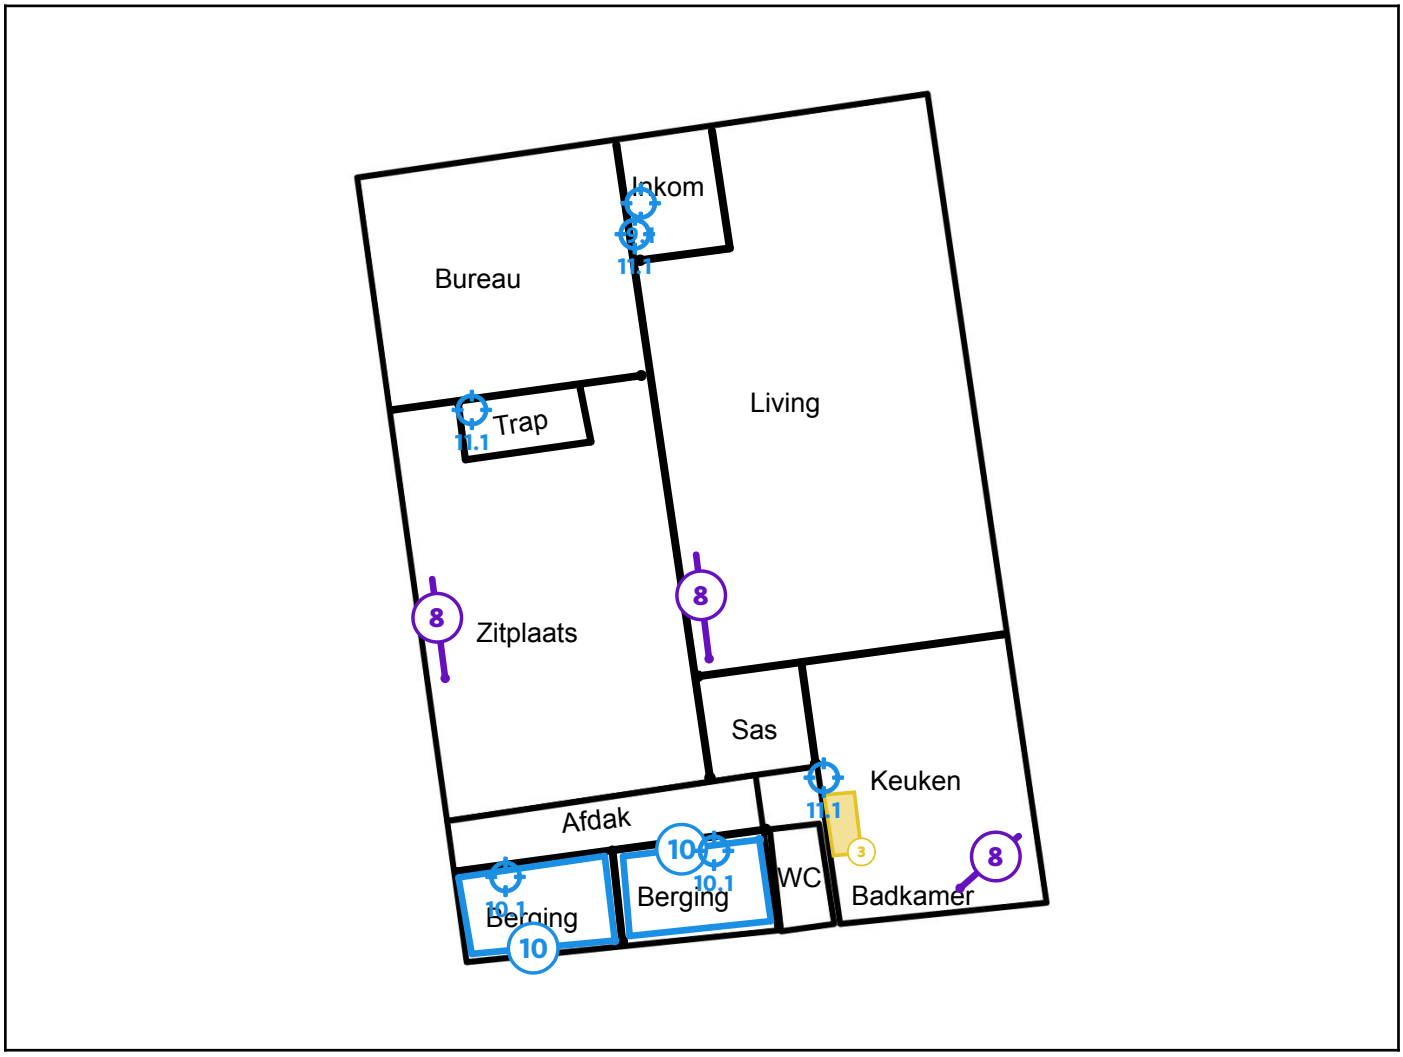
Plan 1.1: Gelijkvloers

Beschrijving	Type	Actie
3. Coating op spoelbak keuken	Asbestmateriaal	Zorgvuldig beheren
8. Elektrische verwarmingselementen	Advies	-
9. Pleisterwerk aan plafond	Geen asbest	-
9.1 Code: MM02	Mengmonster	-
10. Cementlaag in bergingen	Geen asbest	-
10.1 Code: MM03	Mengmonster	-
11. Pleisterwerk aan muren	Geen asbest	-

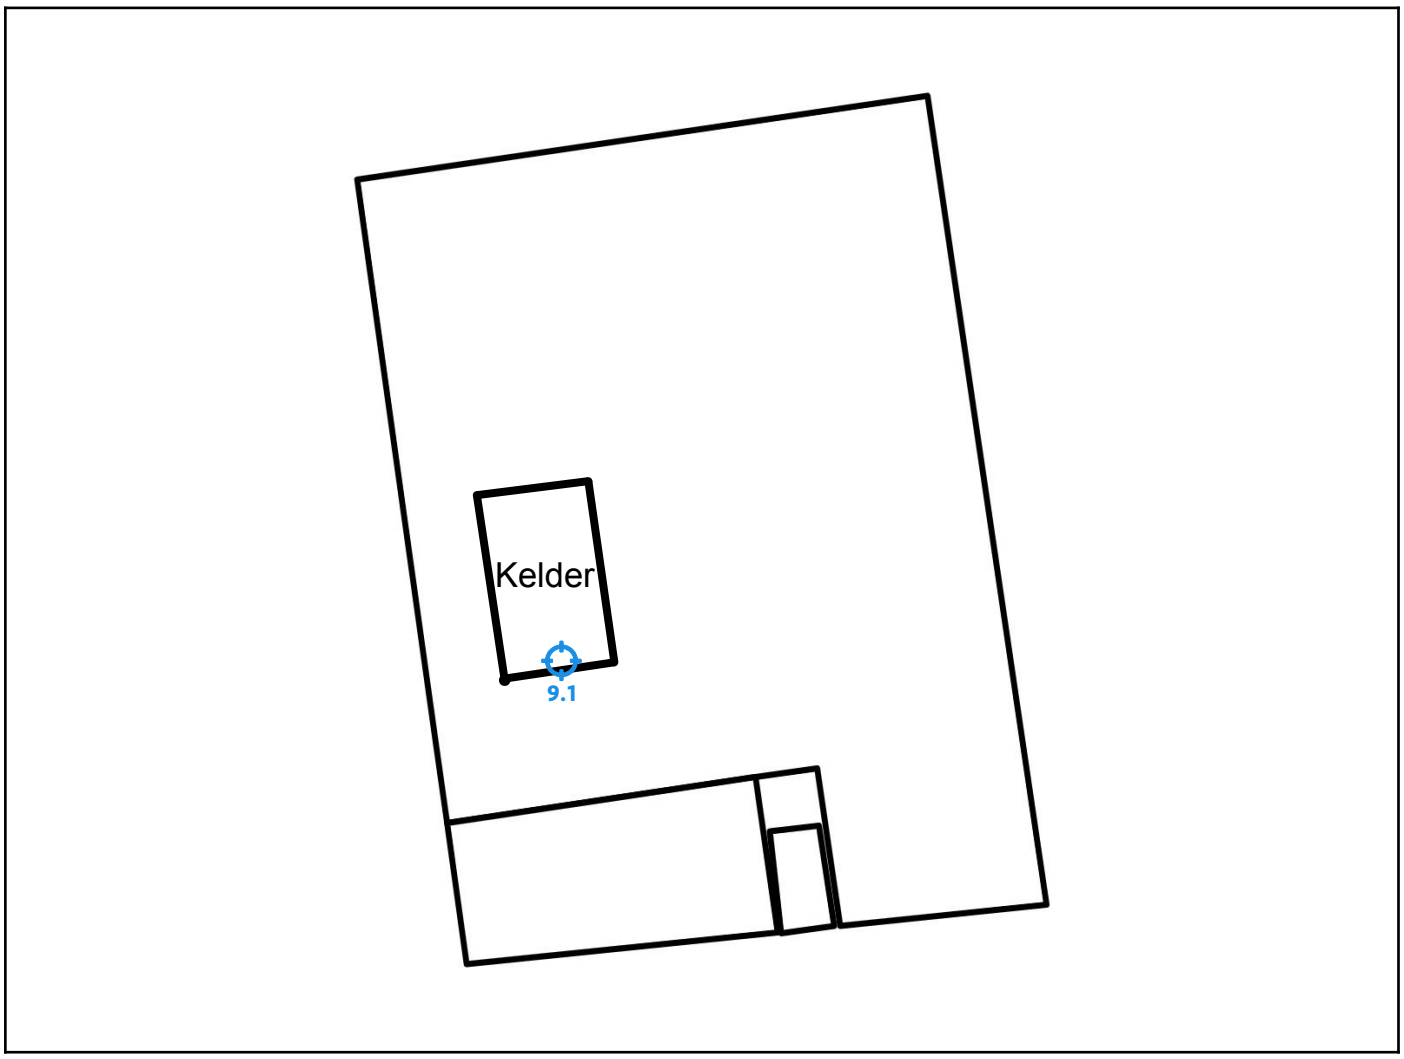
Plan 1.2: Kelder

Beschrijving	Type	Actie
9. Pleisterwerk aan plafond	Geen asbest	-
9.1 Code: MM02	Mengmonster	-

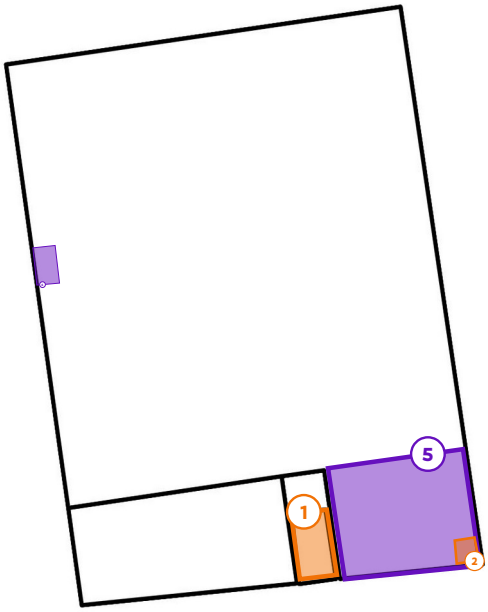
Plan 1.4: Woning plan

Volgende toepassingen werden bekeken en als niet verdacht beoordeeld of waren niet aanwezig/waarneembaar: geen leidingisolatie, vinylvloer(en), venstertabletten, deurdorpels, onderdak, siliconen aan ramen, geen cv-ketel, plat dak in zink uitgevoerd, ….

Al het oud elektrisch (schakel)materieel van bakeliet is verdacht.
Waarneembaar muurpleister in alle ruimten aanwezig met uitzondering van: sas en muren onder afdak.
Waarneembaar plafondpleister in alle ruimten aanwezig met uitzondering van: keuken, sas, bergingen en traphal.

Beschrijving	Type	Actie
1. Golfplaten op toilet	Asbestmateriaal	Verwijderen
2. Rookgaskanaal op keuken	Asbestmateriaal	Verwijderen
4. Bakeliet (oud elektrisch materieel)	Asbestmateriaal	Zorgvuldig beheren
5. Ruimte onder dak en dak keuken niet toegankelijk.	Beperking	-
6. Schouw op dak woning	Beperking	-
7. Niet verdachte toepassingen	Advies	-
9. Pleisterwerk aan plafond	Geen asbest	-
11. Pleisterwerk aan muren	Geen asbest	-

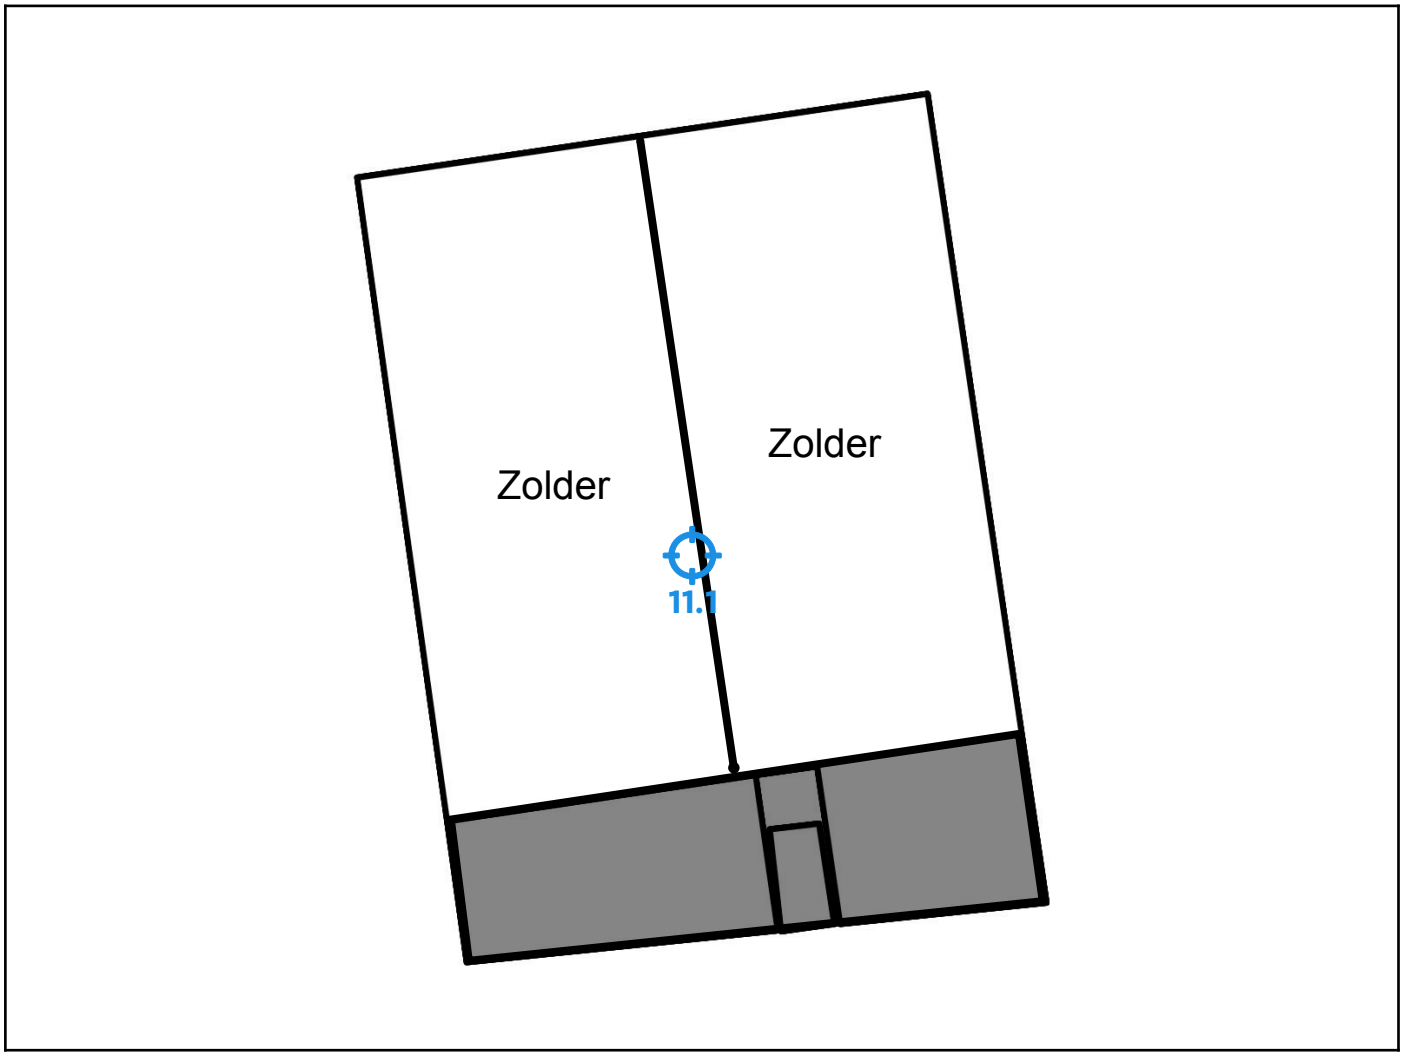
Plan 1.5: Zolder

Beschrijving	Type	Actie
11. Pleisterwerk aan muren	Geen asbest	-
11.1 Code: MM01	Mengmonster	-

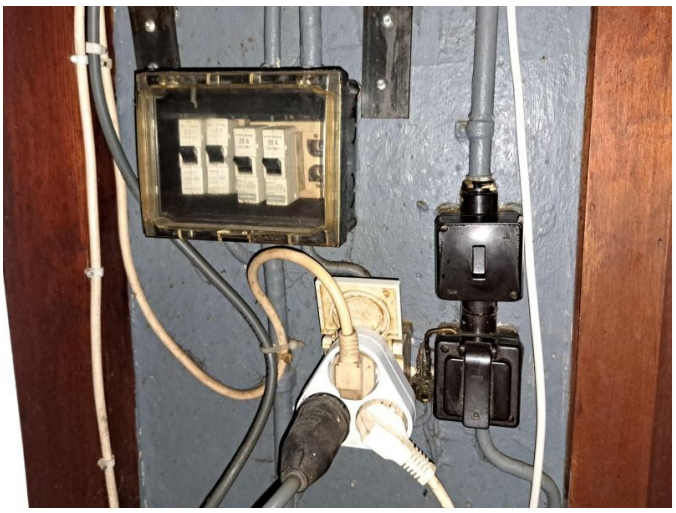
Fiche 4: Bakeliet (oud elektrisch materieel)

Het asbestmateriaal valt onder de mijlpaal van 2040.

Eindbeoordeling materiaalrisico	Laag materiaalrisico en/of verlaagde kans op vezelvrijgave

Gebondenheid	Categorie 1: hechtgebonden in oorsprong
Asbestsoort (vezeltype)	Crocidoliet aanwezig
Asbestconcentratie	Laag (< 50%)
Afschermingsgraad van het gehele materiaal	Geheel of deels (ook) vrij aan de binnenlucht
Toestand van het materiaal	Onbeschadigd, niet verweerd

Beschrijving	Bakeliet (oud elektrisch materieel)
Omgeving	Binnen
Primaire drager	Communicatie en elektrische infrastructuur en uitrusting
Asbestmateriaal	Bakeliet
Bindmiddel van asbestmateriaal	Kunststof of -hars
Gebondenheid op basis van bindmiddel	Hecht
Hoeveelheid (gewicht - aantal)	• 10,00 kg - 1 stuk
Totaal gewicht	10,00 kg
Eenvoudig bereikbaar	Ja
Bevestigingswijze	• Geschroefd
Identificatiemethode	Vaststelling zonder monstername
Destructieve handeling voor identificatie	Nee
Opmerking	Het betreft al het oud elektrisch (schakel)materieel van bakeliet (bvb; schakelaars/klemmendozen/stopcontacten/lamphouders...) Het betreft een ruwe schatting van de hoeveelheid.

- Zorg voor een veilig beheer. Vermijd het beschadigen van het asbestmateriaal. Controleer de toestand jaarlijks op wijzigingen.
- Voer bijkomende staalname(s) uit.

- Eenvoudige handelingen: mag via doe-het-zelf of door werknemer(s) met opleidingsattest eenvoudige handelingen
  Als dit materiaal verwijderd kan worden zonder het te breken, te beschadigen... , dan mag met dit met eenvoudige handelingen.
