Asbestinventarisattest

Feestewegel 12, 8700 Tielt

Attestnummer : **20241125-000480.000**
Uitgegeven op : **25.11.2024**
Geldig tot : **25.11.2034**

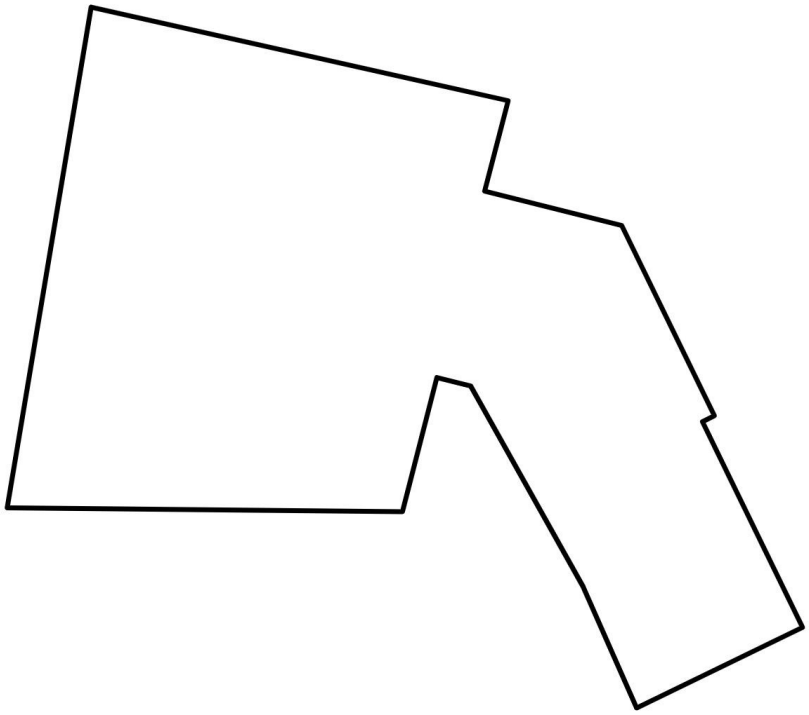
Plan 1.1: Woning plan

Volgende toepassingen werden bekeken en als niet verdacht beoordeeld of waren niet aanwezig:
vinylvloer(en), venstertabletten, deurdorpels, siliconen aan ramen, sidings aan achterbouw geplaatst in 2006, ..
Al het oud elektrisch (schakel)materieel van bakeliet.

Al het waarneembaar pleisterwerk aanwezig op de muren van de woning.
Al het waarneembaar pleisterwerk aanwezig op de plafonds van de woning.

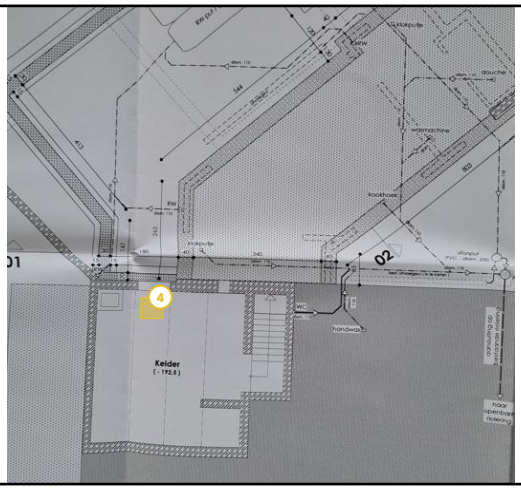
Plan 1.2: Kelder

Beschrijving	Type	Actie
4. Plaat (putdeksels) in kelder	Asbestmateriaal	Zorgvuldig beheren

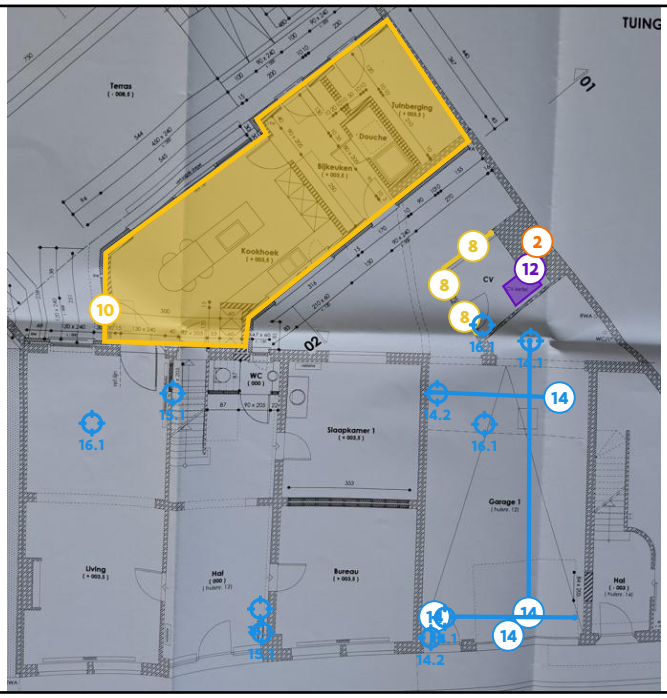
Plan 1.3: Gelijkvloers

Beschrijving	Type	Actie
2. Rookgaskanaal op schoorsteen CV lokaal	Asbestmateriaal	Verwijderen
8. Mastiek ramen en deuren	Asbestmateriaal	Zorgvuldig beheren
10. Achterbouw gebouwd in 2006	Uitsluiting	-
12. CV-ketel geplaatst voor 2001	Advies	-
14. Leidingisolatie in garage	Geen asbest	-
14.1 Code: MM03 recht	Mengmonster	-
14.2 Code: MM04 Bochten	Mengmonster	-
15. Pleisterwerk aan muren	Geen asbest	-
15.1 Code: MM01	Mengmonster	-
16. Pleisterwerk aan plafond	Geen asbest	-
16.1 Code: MM02	Mengmonster	-

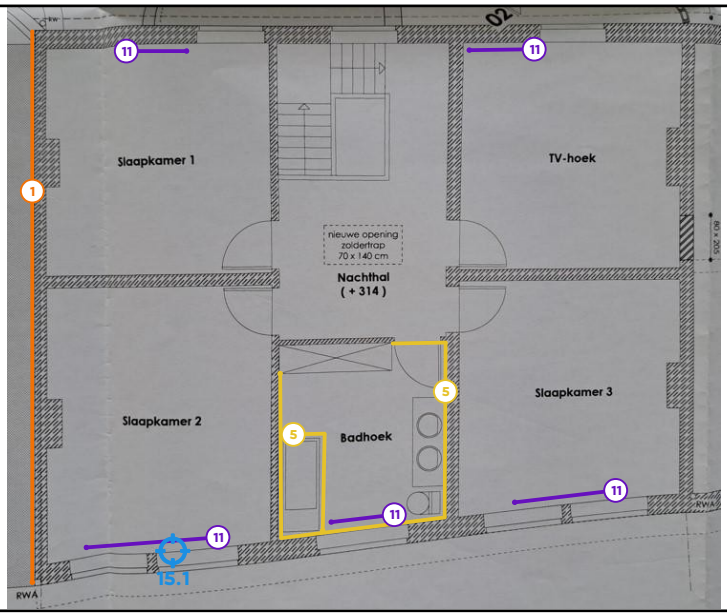
Plan 1.4: 1ste verdiep

Beschrijving	Type	Actie
1. Leien tegen zijgevel	Asbestmateriaal	Verwijderen
5. Asbestcementen platen tegen wand badkamer	Asbestmateriaal	Zorgvuldig beheren
11. Gietijzeren radiatoren	Advies	-
15. Pleisterwerk aan muren	Geen asbest	-
15.1 Code: MM01	Mengmonster	-

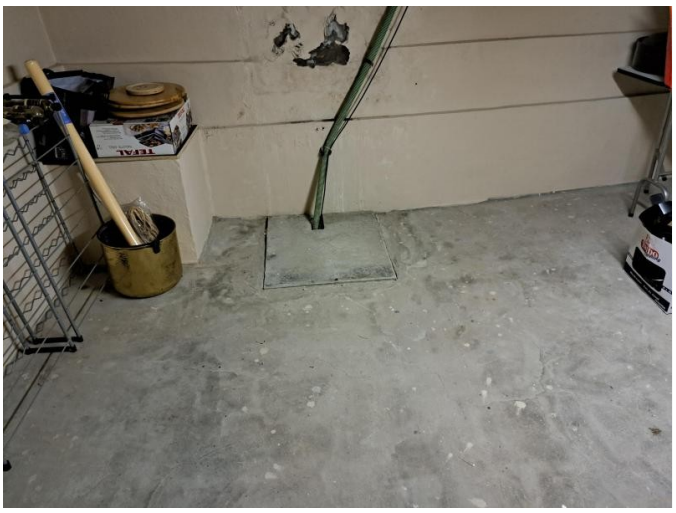
Fiche 4: Plaat (putdeksels) in kelder

Het asbestmateriaal valt onder de mijlpaal van 2040.

Eindbeoordeling materiaalrisico	Laag materiaalrisico en/of verlaagde kans op vezelvrijgave

Gebondenheid	Categorie 1: hechtgebonden in oorsprong
Asbestsoort (vezeltype)	Alleen chrysotiel
Asbestconcentratie	Laag (< 50%)
Afschermingsgraad van het gehele materiaal	Geheel of deels (ook) vrij aan de binnenlucht
Toestand van het materiaal	Licht beschadigd, licht verweerd. Intact calciumsilicaatmateriaal of categorie III 'gebondenheid'

Beschrijving	Plaat (putdeksels) in kelder
Omgeving	Binnen
Primaire drager	Vloer
Asbestmateriaal	Plaat, paneel, tablet - Type Massal
Bindmiddel van asbestmateriaal	Cement
Gebondenheid op basis van bindmiddel	Hecht
Hoeveelheid (oppervlakte - dikte - aantal)	• 0,60 m^2 - 2,00 cm - 1 stuk
Totaal volume	0,012 m^3
Eenvoudig bereikbaar	Ja
Bevestigingswijze	• Los (al dan niet bedekt)
Identificatiemethode	Vaststelling zonder monstername
Destructieve handeling voor identificatie	Nee

- Zorg voor een veilig beheer. Vermijd het beschadigen van het asbestmateriaal. Controleer de toestand jaarlijks op wijzigingen.

- Eenvoudige handelingen: mag via doe-het-zelf of door werknemer(s) met opleidingsattest eenvoudige handelingen
  Asbestcementenplaten zijn een hechtgebonden toepassing, deze dienen voorzichtig te worden verwijderd zonder te breken/slijpen om vezelvrijgave te vermijden.

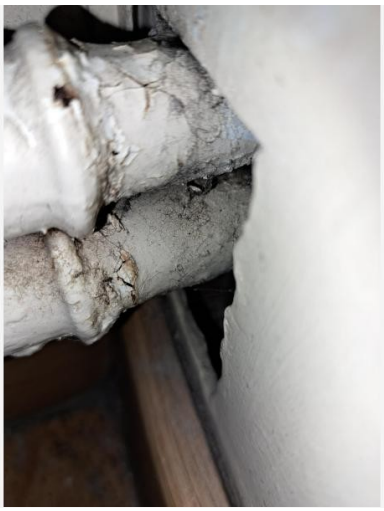
Fiche 5: Asbestcementen platen tegen wand badkamer

Het asbestmateriaal valt onder de mijlpaal van 2040.

Eindbeoordeling materiaalrisico	Laag materiaalrisico en/of verlaagde kans op vezelvrijgave

Gebondenheid	Categorie 1: hechtgebonden in oorsprong
Asbestsoort (vezeltype)	Crocidoliet aanwezig
Asbestconcentratie	Laag (< 50%)
Afschermingsgraad van het gehele materiaal	Niet stootvaste afscherming
Toestand van het materiaal	Licht beschadigd, licht verweerd. Intact calciumsilicaatmateriaal of categorie III 'gebondenheid'

Beschrijving	Asbestcementen platen tegen wand badkamer
Omgeving	Binnen
Primaire drager	Binnenwand
Asbestmateriaal	Plaat, paneel, tablet - Type Menuiserite
Bindmiddel van asbestmateriaal	Cement
Gebondenheid op basis van bindmiddel	Hecht
Hoeveelheid (oppervlakte - dikte - aantal)	• 25,00 m^2 - 0,32 cm - 1 stuk
Totaal volume	0,08 m^3
Eenvoudig bereikbaar	Ja
Bevestigingswijze	• Geklemd
Identificatiemethode	Vaststelling zonder monstername
Destructieve handeling voor identificatie	Nee
Opmerking	Het is onbekend of er ook platen achter de ingemaakte kast zitten.

- Zorg voor een veilig beheer en verwijder dit asbestmateriaal wanneer het bij werken eenvoudig bereikbaar wordt. Controleer de toestand jaarlijks op wijzigingen.

- Eenvoudige handelingen: mag via doe-het-zelf of door werknemer(s) met opleidingsattest eenvoudige handelingen
  Menuiseriteplaten zijn een hechtgebonden toepassing, deze dienen voorzichtig te worden verwijderd zonder te breken/slijpen om vezelvrijgave te vermijden. Indien deze niet zonder te breken verwijderd kunnen worden dient deze door een erkend asbestverwijderaar te worden verwijderd al dan niet in een hermetische zone.

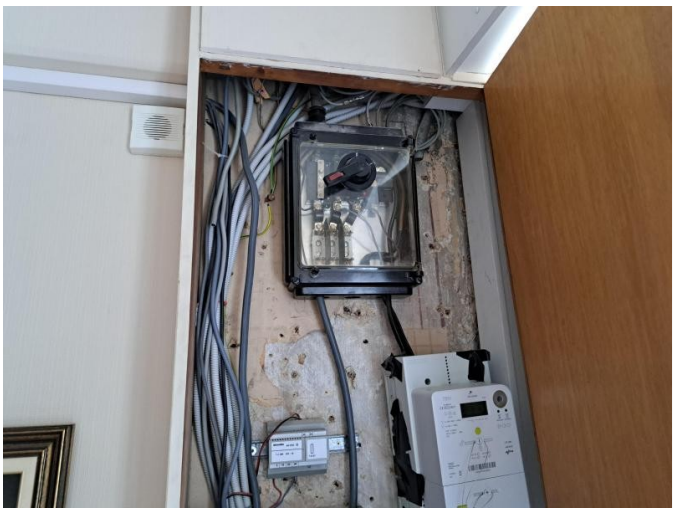
Fiche 6: Bakeliet (aftakdozen, schakelaars,...)

Het asbestmateriaal valt onder de mijlpaal van 2040.

Eindbeoordeling materiaalrisico	Laag materiaalrisico en/of verlaagde kans op vezelvrijgave

Gebondenheid	Categorie 1: hechtgebonden in oorsprong
Asbestsoort (vezeltype)	Crocidoliet aanwezig
Asbestconcentratie	Laag (< 50%)
Afschermingsgraad van het gehele materiaal	Geheel of deels (ook) vrij aan de binnenlucht
Toestand van het materiaal	Onbeschadigd, niet verweerd

Beschrijving	Bakeliet (aftakdozen, schakelaars,...)
Omgeving	Binnen
Primaire drager	Communicatie en elektrische infrastructuur en uitrusting
Asbestmateriaal	bakeliet schakelmaterieel
Bindmiddel van asbestmateriaal	Kunststof of -hars
Gebondenheid op basis van bindmiddel	Hecht
Hoeveelheid (gewicht - aantal)	• 10,00 kg - 1 stuk
Totaal gewicht	10,00 kg
Eenvoudig bereikbaar	Ja
Bevestigingswijze	• Geschroefd
Identificatiemethode	Vaststelling zonder monstername
Destructieve handeling voor identificatie	Nee
Opmerking	Het betreft al het oud elektrisch (schakel)materieel van bakeliet (bvb; schakelaars/klemmendozen/stopcontacten/lamphouders...) Het betreft een ruwe schatting van de hoeveelheid.

- Zorg voor een veilig beheer. Vermijd het beschadigen van het asbestmateriaal. Controleer de toestand jaarlijks op wijzigingen.

- Eenvoudige handelingen: mag via doe-het-zelf of door werknemer(s) met opleidingsattest eenvoudige handelingen
  Elektrisch materiaal uit bakeliet zijn hechtgebonden toepassingen. Deze dienen voorzichtig te worden verwijderd zonder te breken.
