Asbestinventarisattest

Manestraat 25/1, 8700 Tielt

Attestnummer : **20241129-000308.000**
Uitgegeven op : **29.11.2024**
Geldig tot : **29.11.2034**

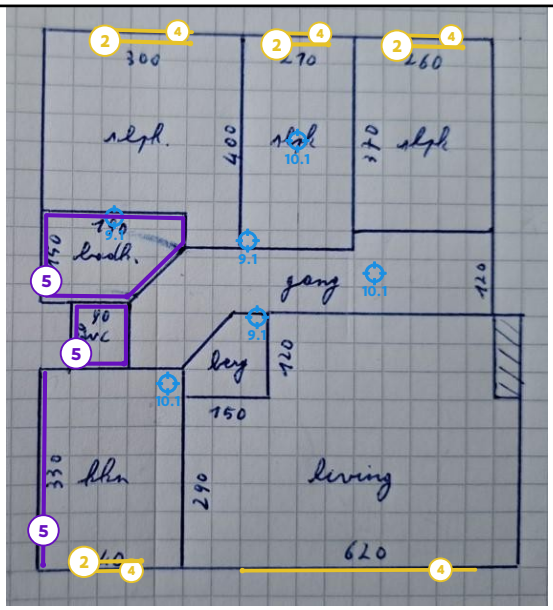
Plan 1.1: Appartement

Al het waarneembaar pleisterwerk aanwezig op de muren van het appartement.
Al het waarneembaar pleisterwerk aanwezig op de plafonds van het appartement.

Beschrijving	Type	Actie
2. Venstertabletten binnen	Asbestmateriaal	Zorgvuldig beheren
4. Mastiek ramen (tussen alu kader en glas en tussen alu kader en gevel)	Asbestmateriaal	Zorgvuldig beheren
5. Tegellijm	Advies	-
9. Pleisterwerk aan muren	Geen asbest	-
9.1 Code: MM01	Mengmonster	-
10. Pleisterwerk aan plafond	Geen asbest	-
10.1 Code: MM02	Mengmonster	-

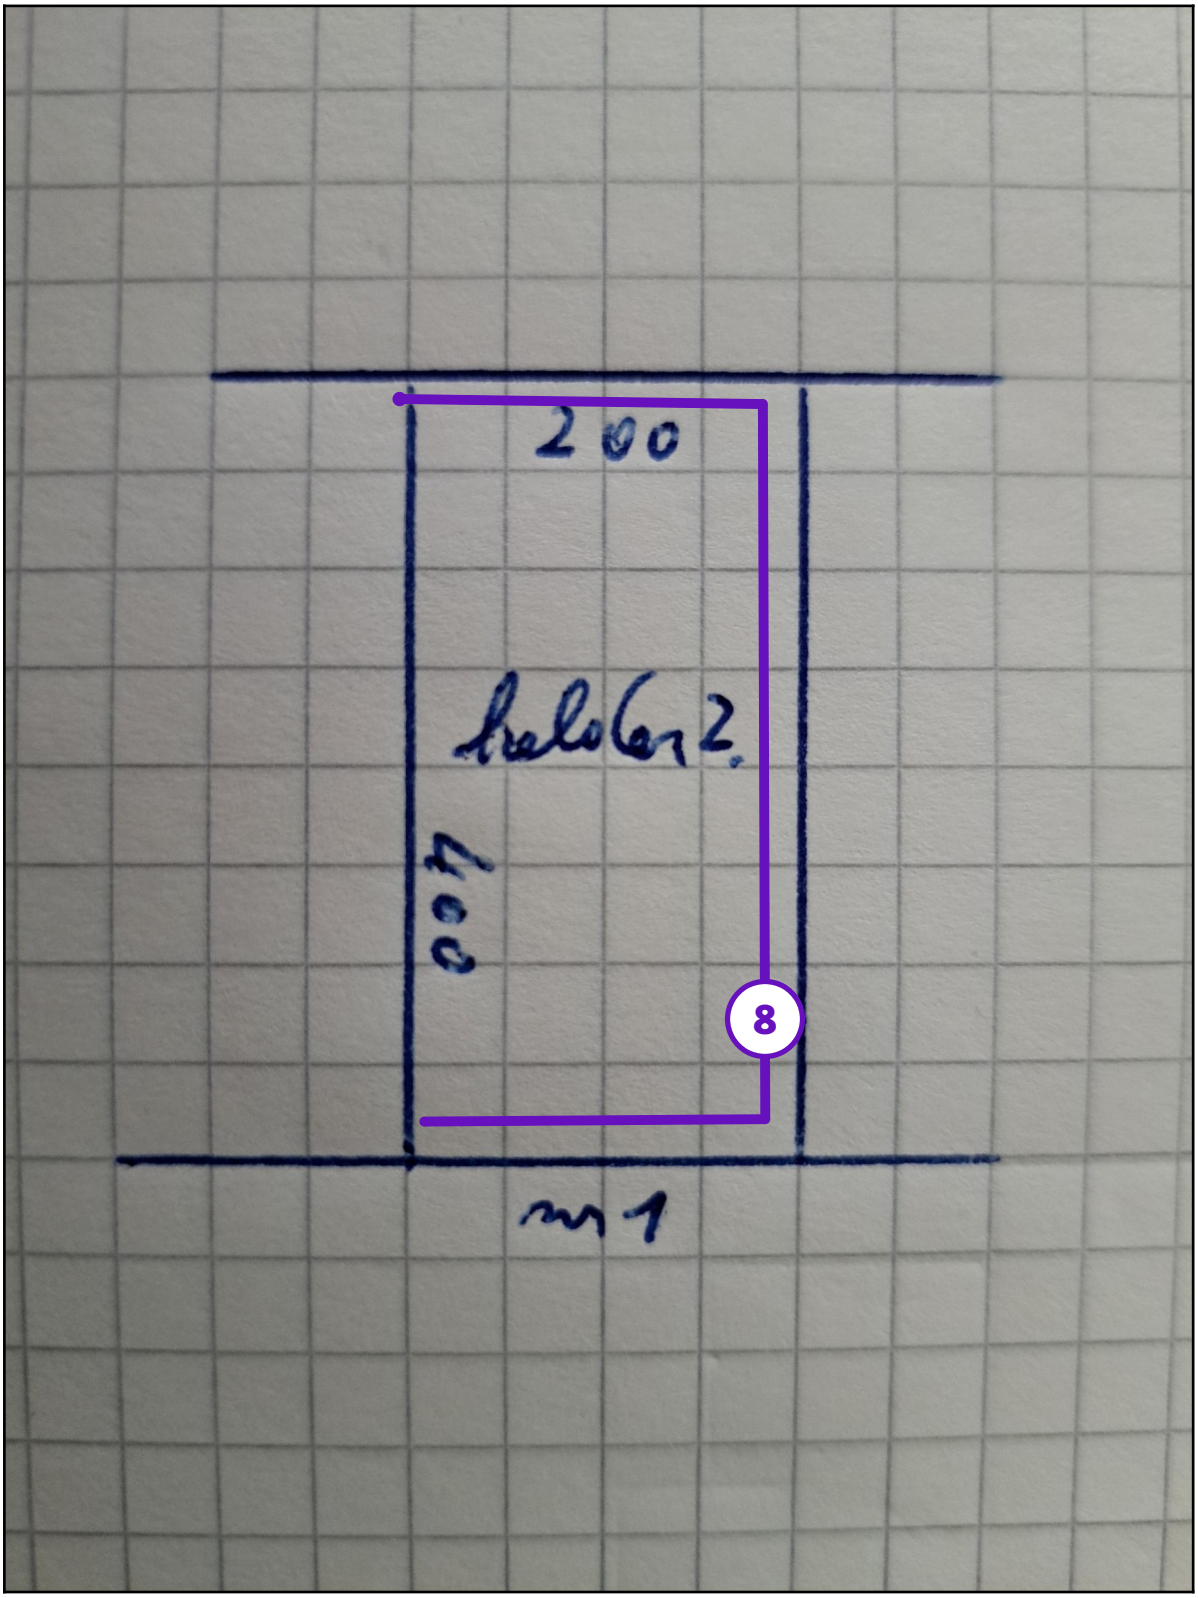
Plan 1.2: Kelder 2

8. leidingisolatie kelder	Advies	-

In de kelder is leidingisolatie aanwezig die asbestverdacht is. Deze leidingisolatie behoort tot de algemene delen van het gebouw.

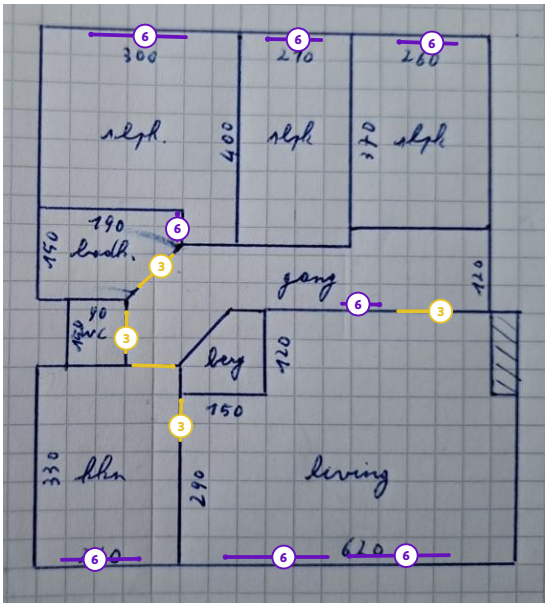
Plan 1.3: Appartement

Al het oud elektrisch (schakel)materieel van bakeliet in het appartement en de kelder.

Beschrijving	Type	Actie
1. Bakeliet (aftakdozen, schakelaars,...)	Asbestmateriaal	Zorgvuldig beheren
3. Deurdorpels	Asbestmateriaal	Zorgvuldig beheren
6. Gietijzeren verwarmingselementen	Advies	-
7. Niet verdachte toepassingen.	Advies	-

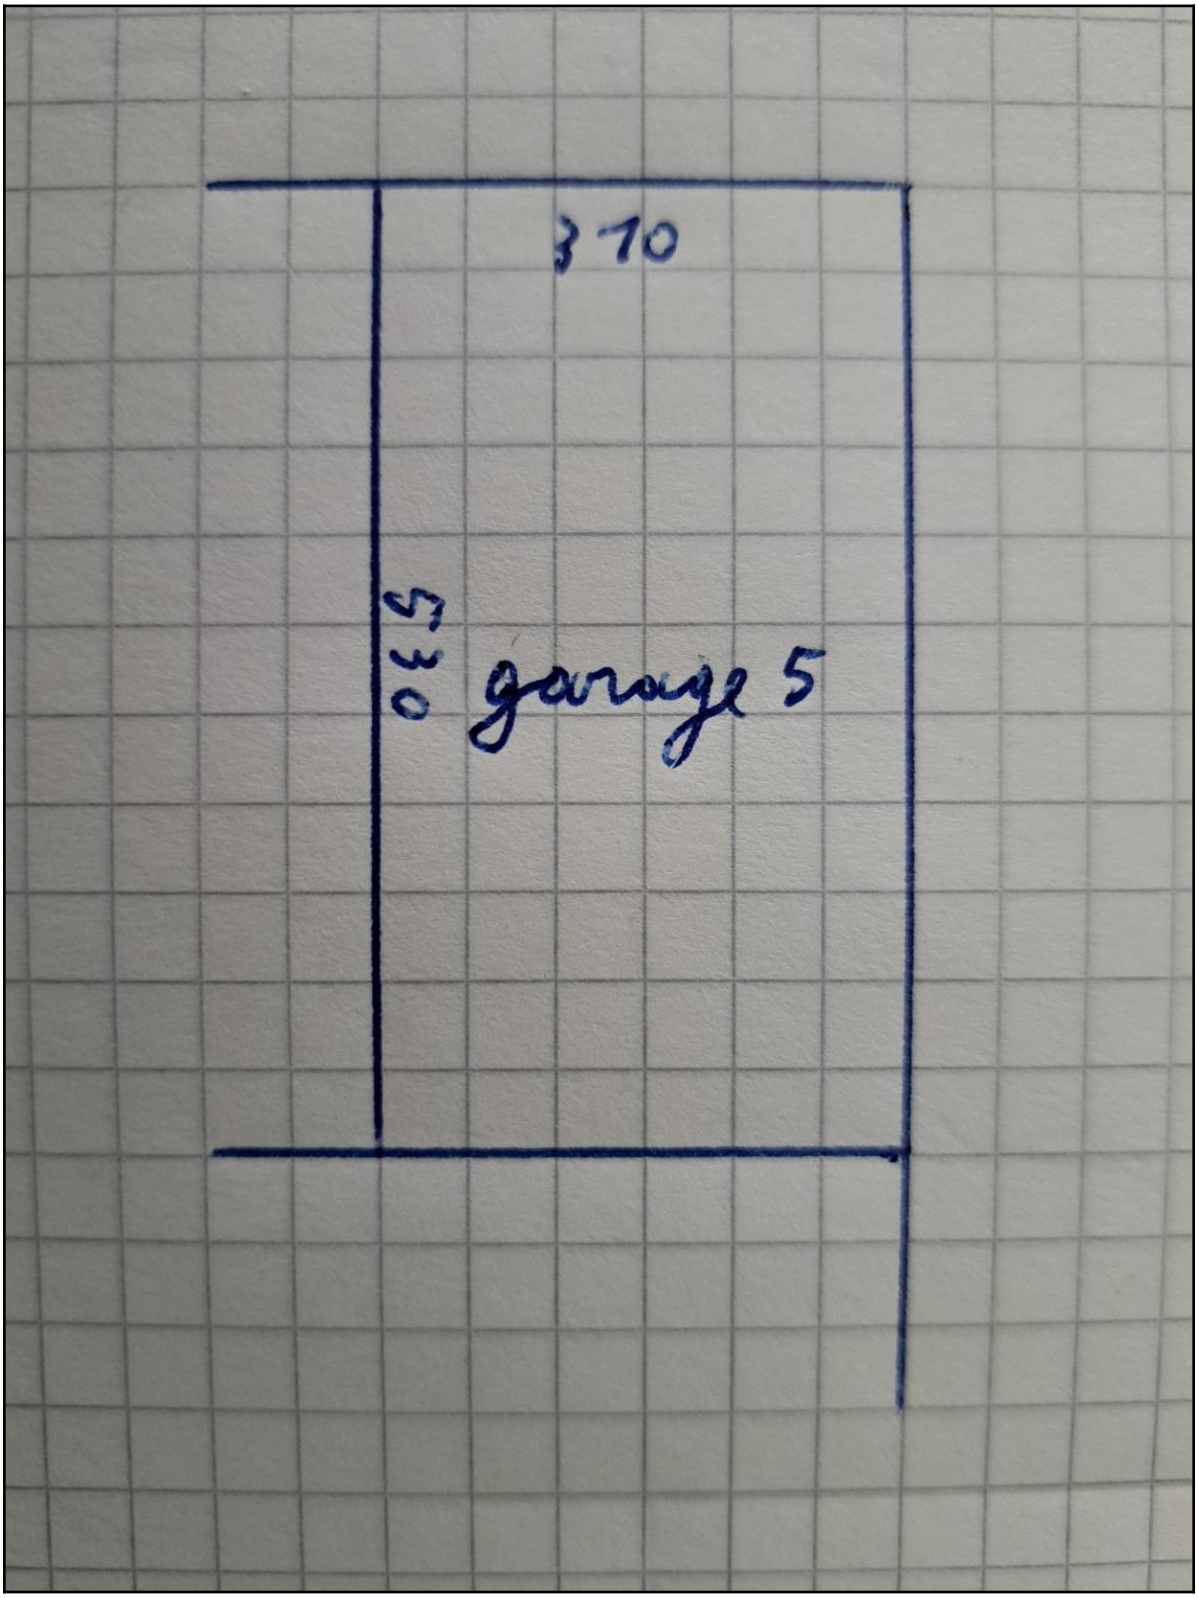
Plan 2.1: Garage 5

0 Asbestmaterialen

0 Adviezen

0 Geen asbest

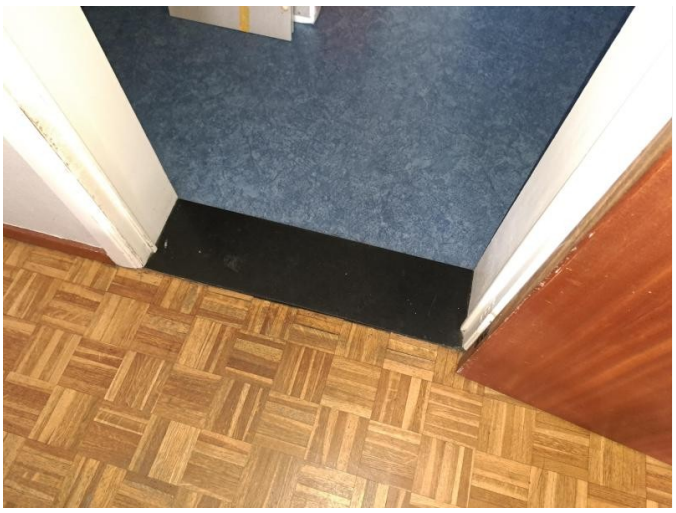
Fiche 3: Deurdorpels

Eindbeoordeling materiaalrisico	Laag materiaalrisico en/of verlaagde kans op vezelvrijgave

Gebondenheid	Categorie 1: hechtgebonden in oorsprong
Asbestsoort (vezeltype)	Alleen chrysotiel
Asbestconcentratie	Laag (< 50%)
Afschermingsgraad van het gehele materiaal	Geheel of deels (ook) vrij aan de binnenlucht
Toestand van het materiaal	Licht beschadigd, licht verweerd. Intact calciumsilicaatmateriaal of categorie III 'gebondenheid'

Beschrijving	Deurdorpels
Omgeving	Binnen
Primaire drager	Vloer
Asbestmateriaal	Plaat, paneel, tablet - Type Massal
Bindmiddel van asbestmateriaal	Cement
Gebondenheid op basis van bindmiddel	Hecht
Hoeveelheid (oppervlakte - dikte - aantal)	• 0,20 m^2 - 2,00 cm - 4 stuks • 0,30 m^2 - 2,00 cm - 1 stuk
Totaal volume	0,022 m^3
Eenvoudig bereikbaar	Ja
Bevestigingswijze	• Geklemd • Verlijmd, ingegoten, versmeerd
Identificatiemethode	Vaststelling zonder monstername
Destructieve handeling voor identificatie	Nee

- Zorg voor een veilig beheer en verwijder dit asbestmateriaal wanneer het bij werken eenvoudig bereikbaar wordt. Controleer de toestand jaarlijks op wijzigingen.

- Eenvoudige handelingen: mag via doe-het-zelf of door werknemer(s) met opleidingsattest eenvoudige handelingen
  Imitatienatuurstenen vensterbanken/dorpels type massal zijn een hechtgebonden toepassing, deze dienen voorzichtig te worden verwijderd zonder te breken/slijpen om vezelvrijgave te vermijden.

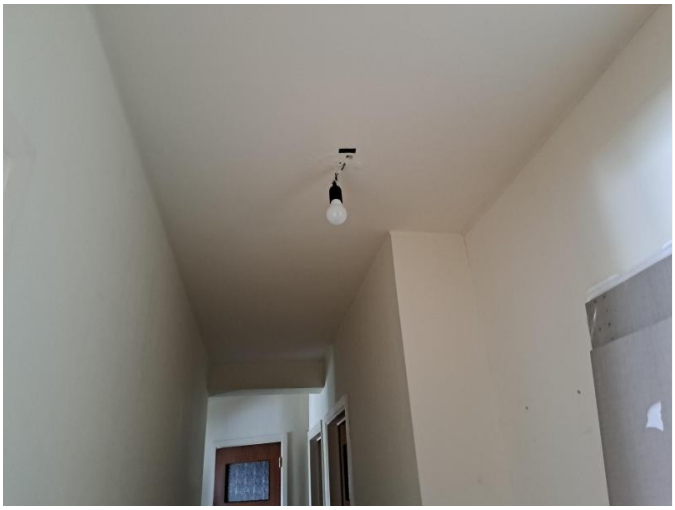
Fiche 10: Pleisterwerk aan plafond

Geen asbest

#	Type	Referentie	Resultaat
10.1	Mengmonster	MM02	Geen asbest
