# Asbestinventarisat attest

Kolonel Naessensstraat 32C, 8740 Pittem

Attestnummer : 20260301-000109.000

Uitgegeven op : 01.03.2026

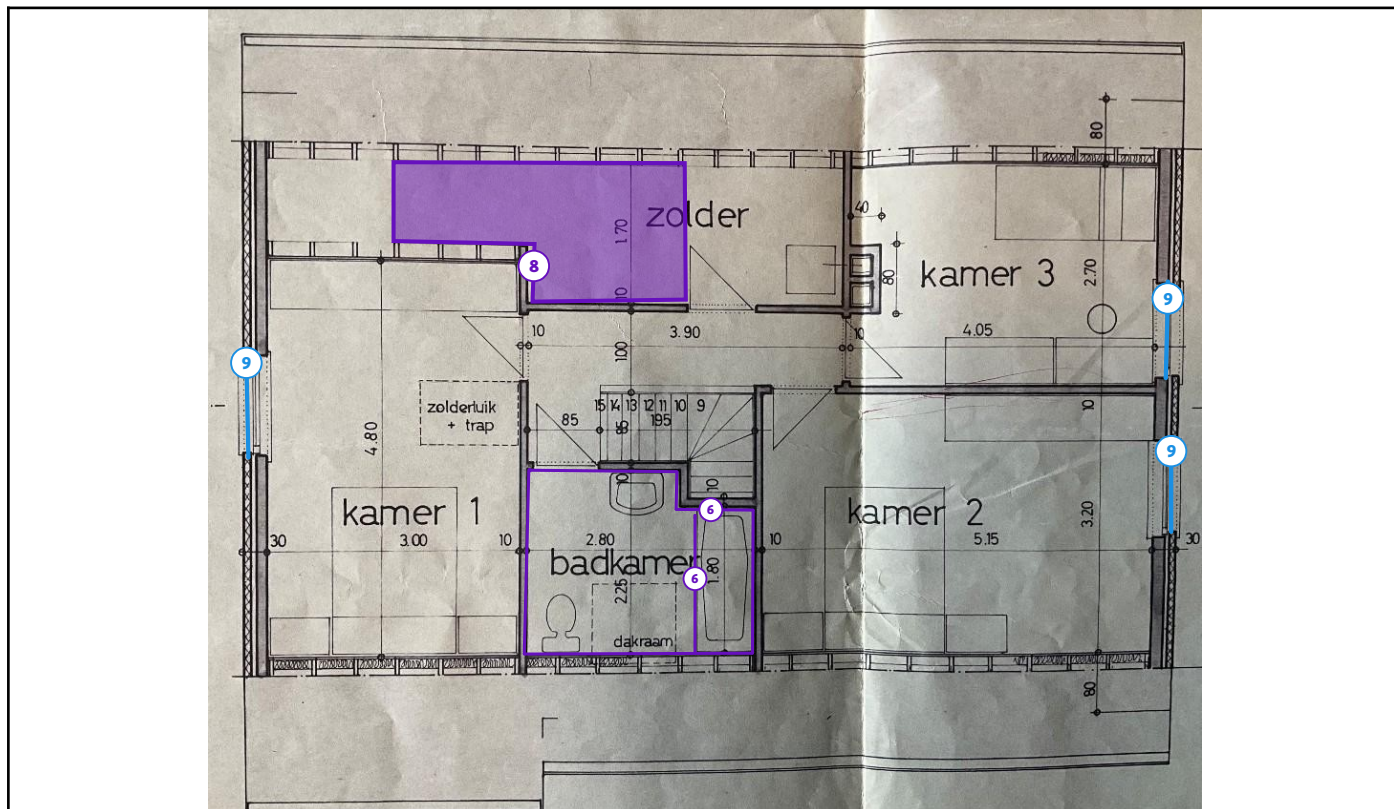
## Plan 1.7: Verdiep - overige

| Beschrijving | Type | Actie |
|---|---|---|
| 4. Rookgaskanalen - niet vaststelbaar | Beperking | - |

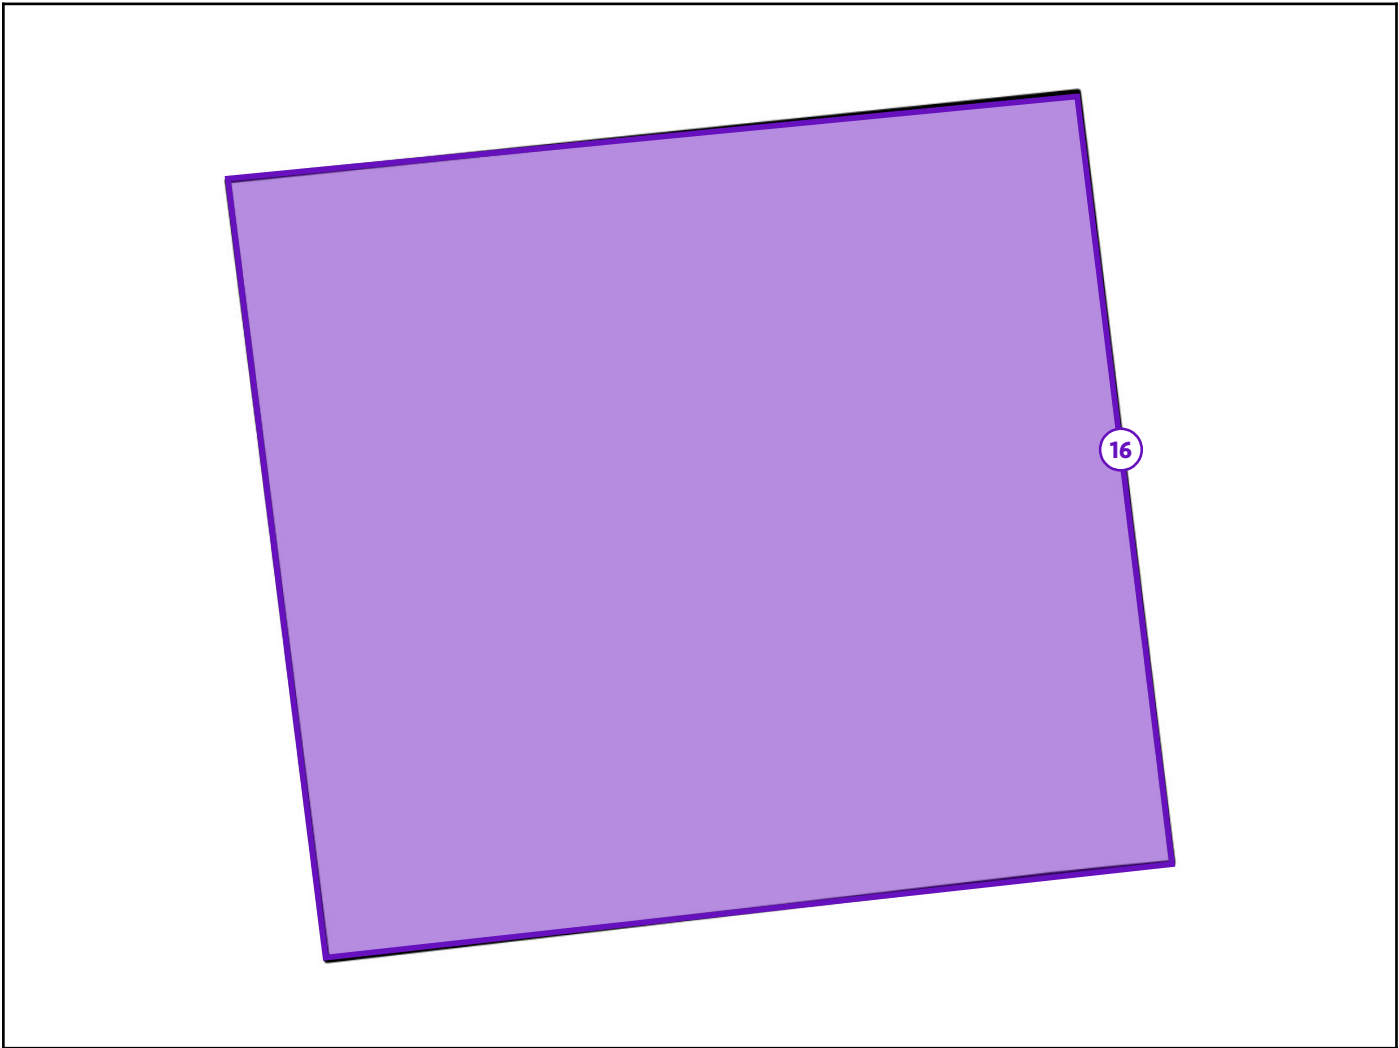
## Plan 2.2: Carport - dakplan

| Beschrijving | Type | Actie |
|---|---|---|
| 16. Asbestverdachte dakbedekking is niet aanwezig (carport) | Overige ruimte of materiaal | - |

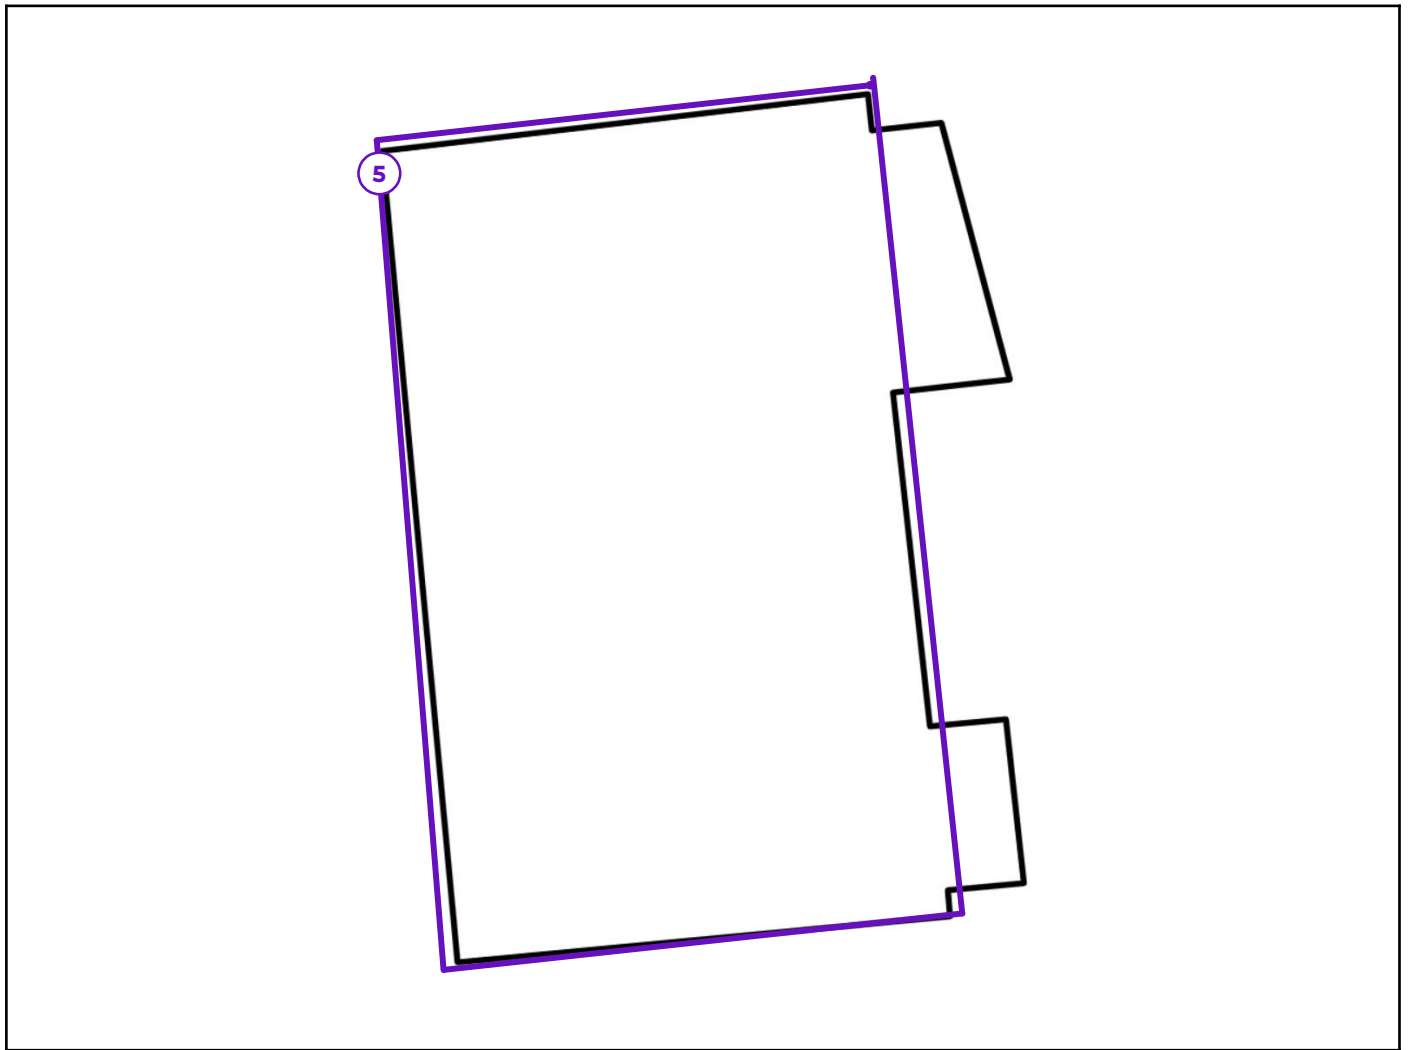
## Plan 3.1: Tuinhuis plan

| Beschrijving | Type | Actie |
|---|---|---|
| 1. Onderdak van de woning en het tuinhuis | Asbestmateriaal | Zorgvuldig beheren |

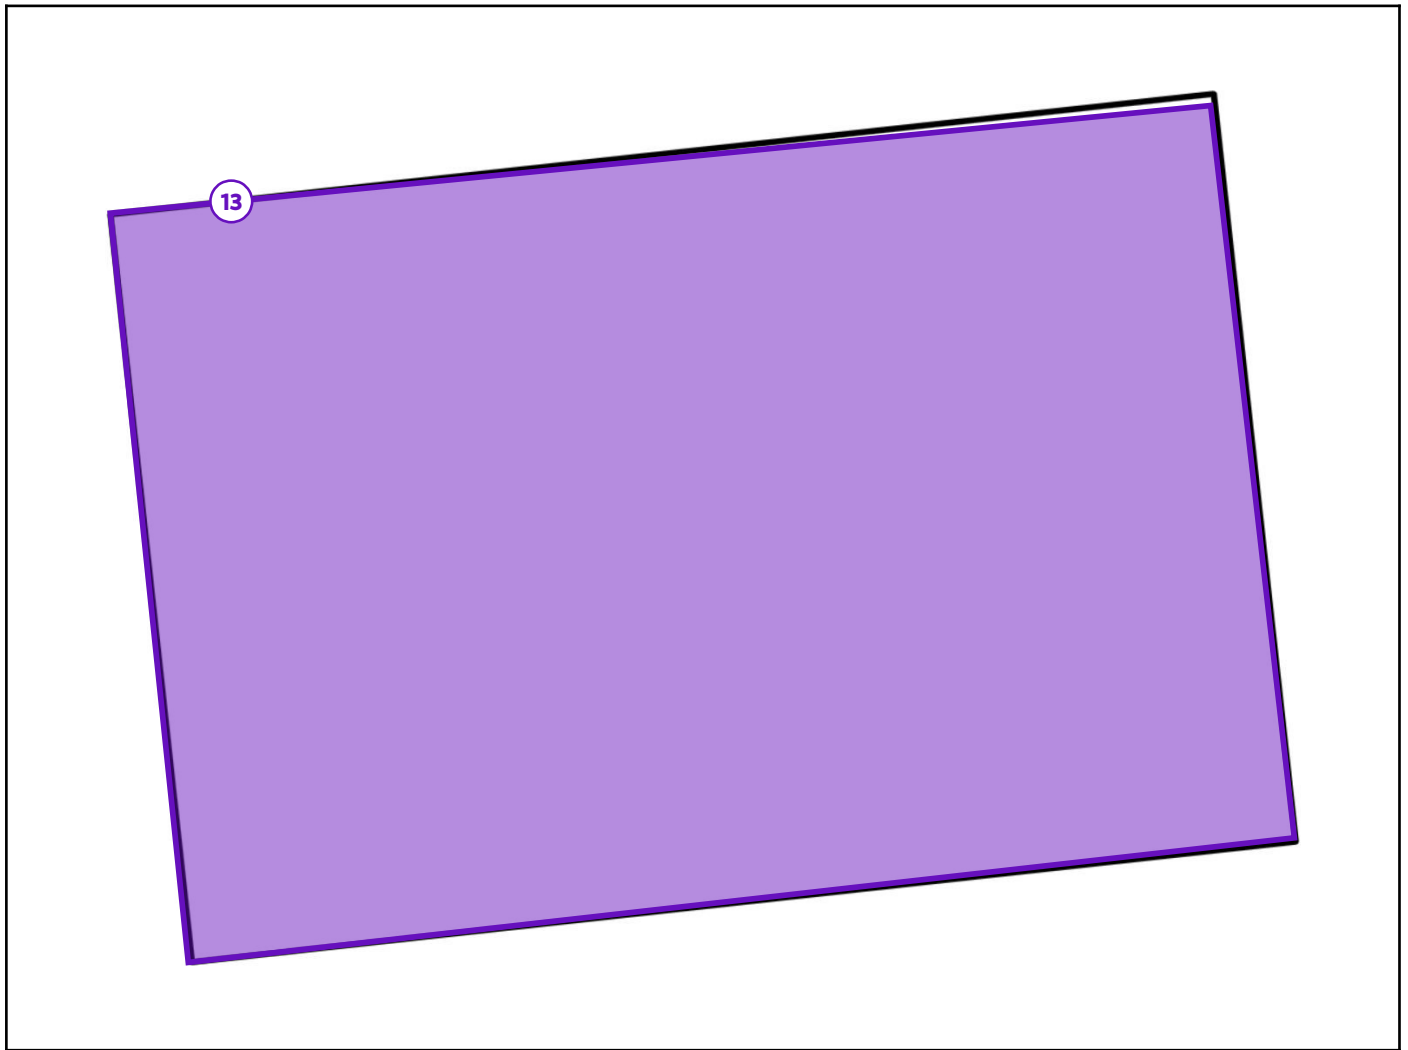
## Plan 5.2: Serre dakplan

| Beschrijving | Type | Actie |
|---|---|---|
| 13. De dakbedekking van de serre is asbestvrij | Overige ruimte of materiaal | - |

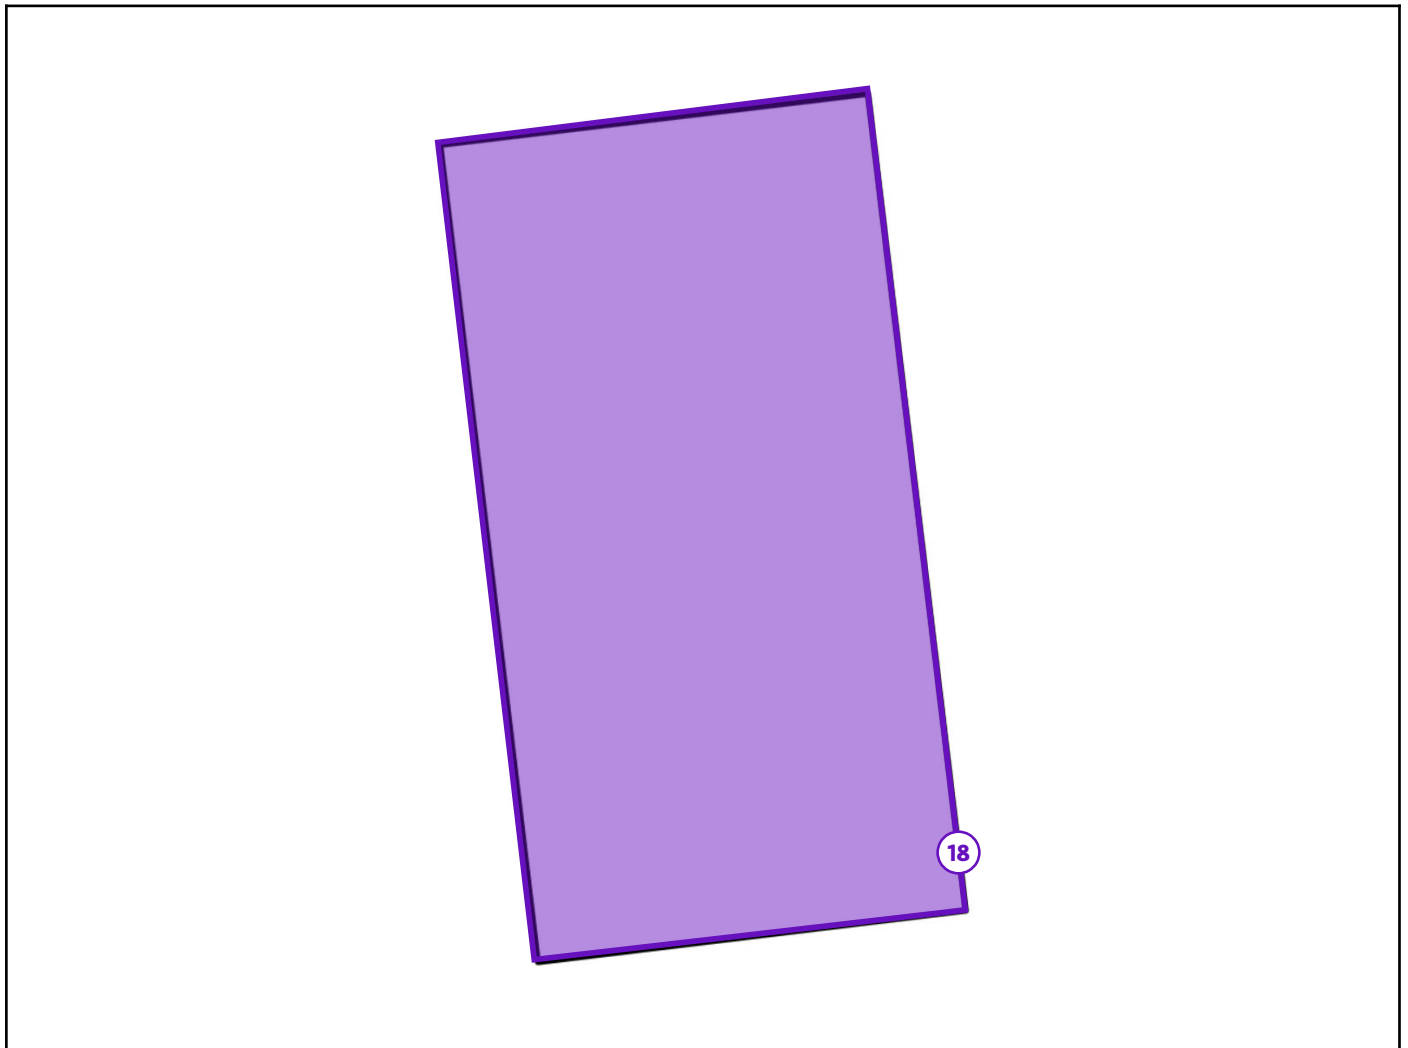
## Plan 6.2: Volière 2 plan - dak

| Beschrijving | Type | Actie |
|---|---|---|
| 18. Asbestverdachte dakbedekking is niet aanwezig (volière 2) | Overige ruimte of materiaal | - |

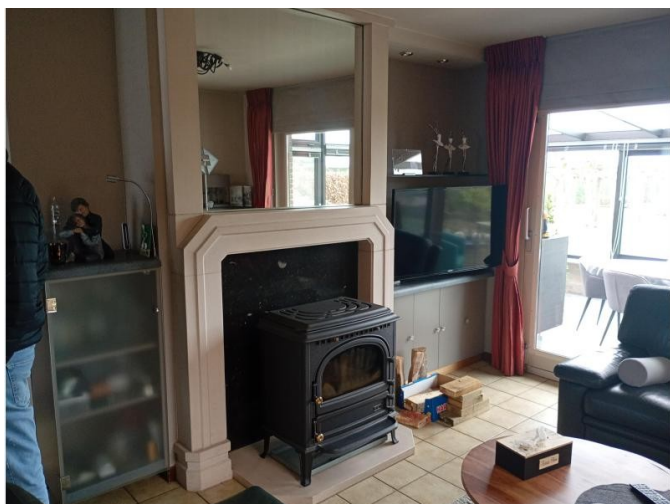
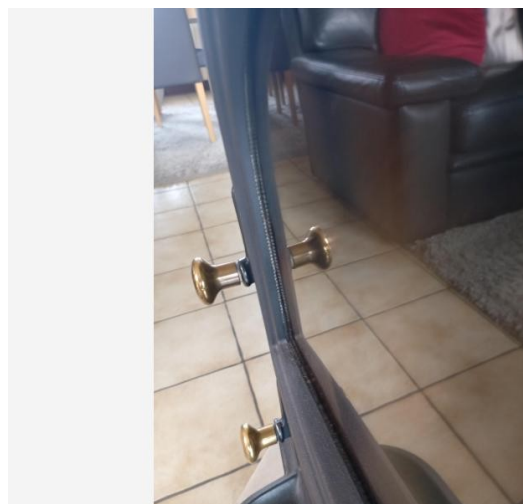
## Fiche 7: Koorde deur kachel woonplaats en haard veranda

| Basis voor advies | De asbestdeskundige beoordeelt het materiaal als niet-asbestverdacht. |

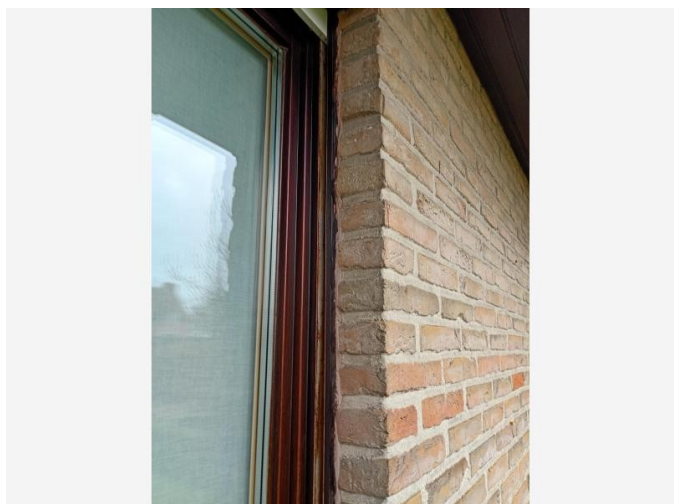
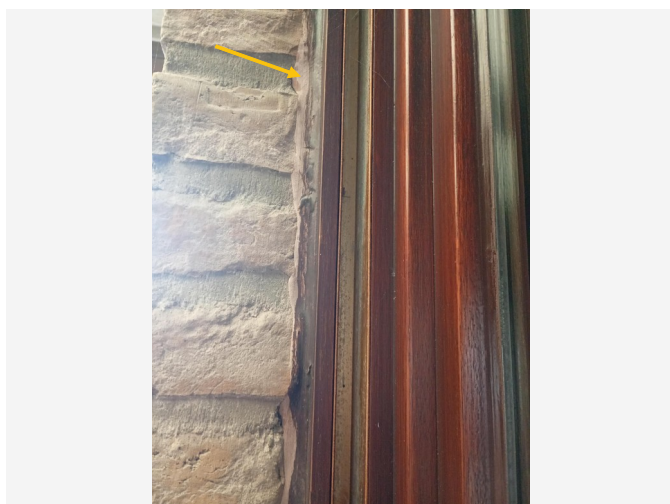
## Fiche 9: Afdichtingsmateriaal aan het schrijnwerk (raam-muur) van de woning

Geen asbest

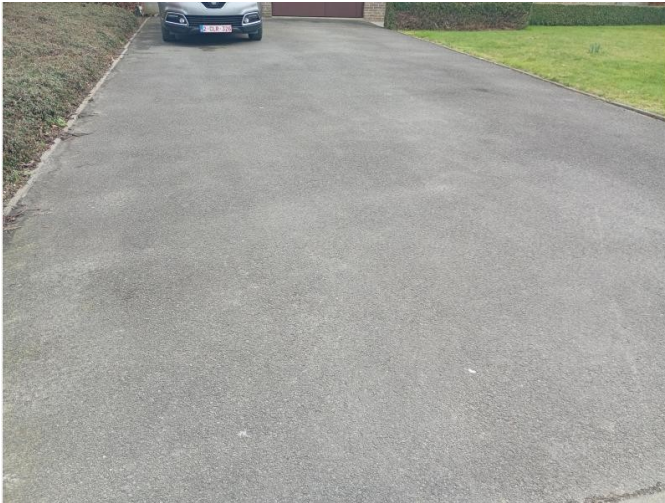
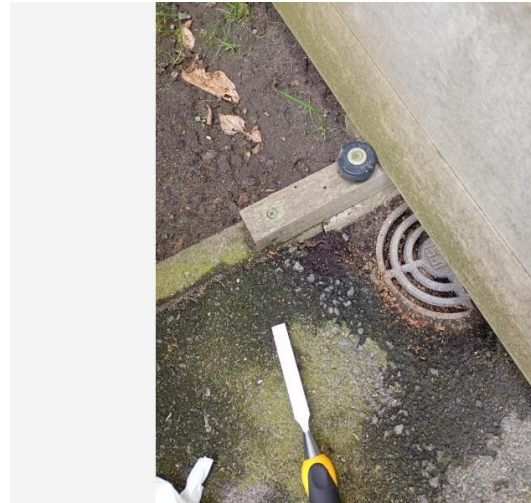
## Fiche 10: Oprit in asfalt

Geen asbest

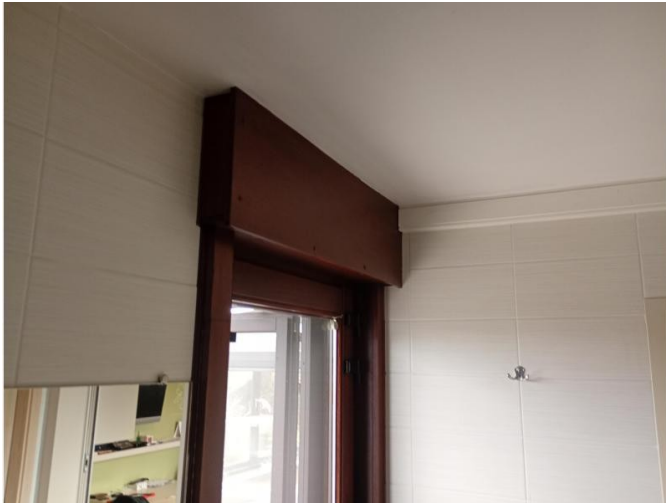
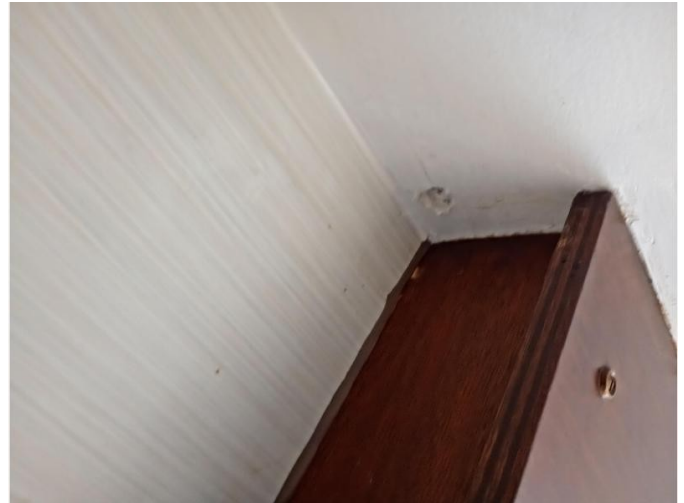
## Fiche 11: Pleisterwerk plafond

Geen asbest

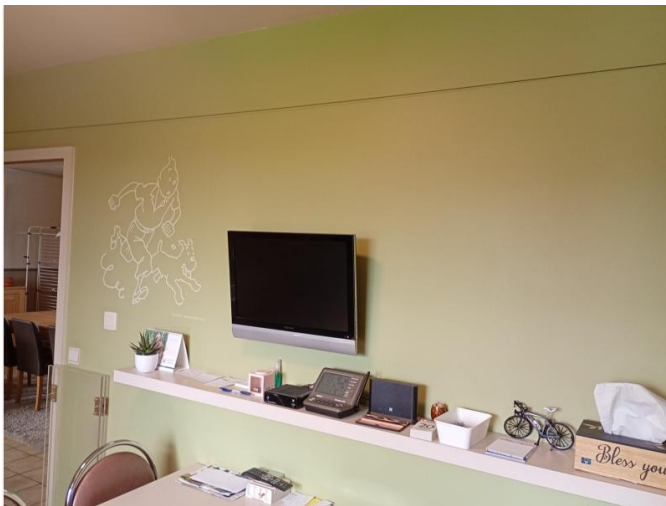
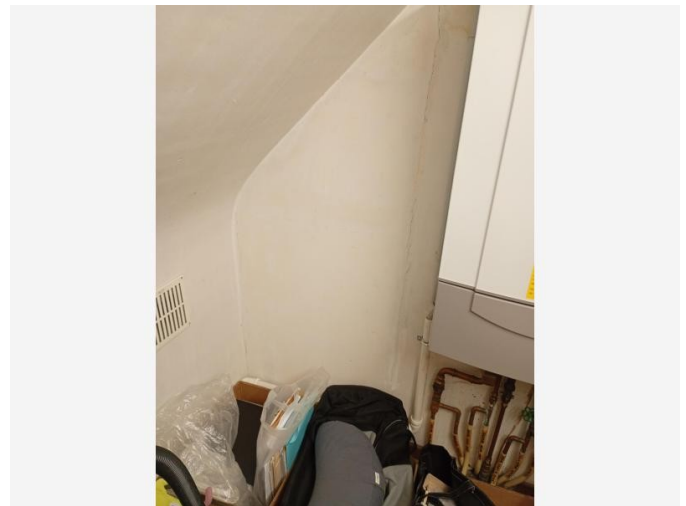
## Fiche 12: Pleisterwerk muren

Geen asbest
