# Asbestinventarisatetest

Palingstraat 7A, 8780 Oostrozebeke

Attestnummer : 20240823-000129.000

Uitgegeven op : 23.08.2024

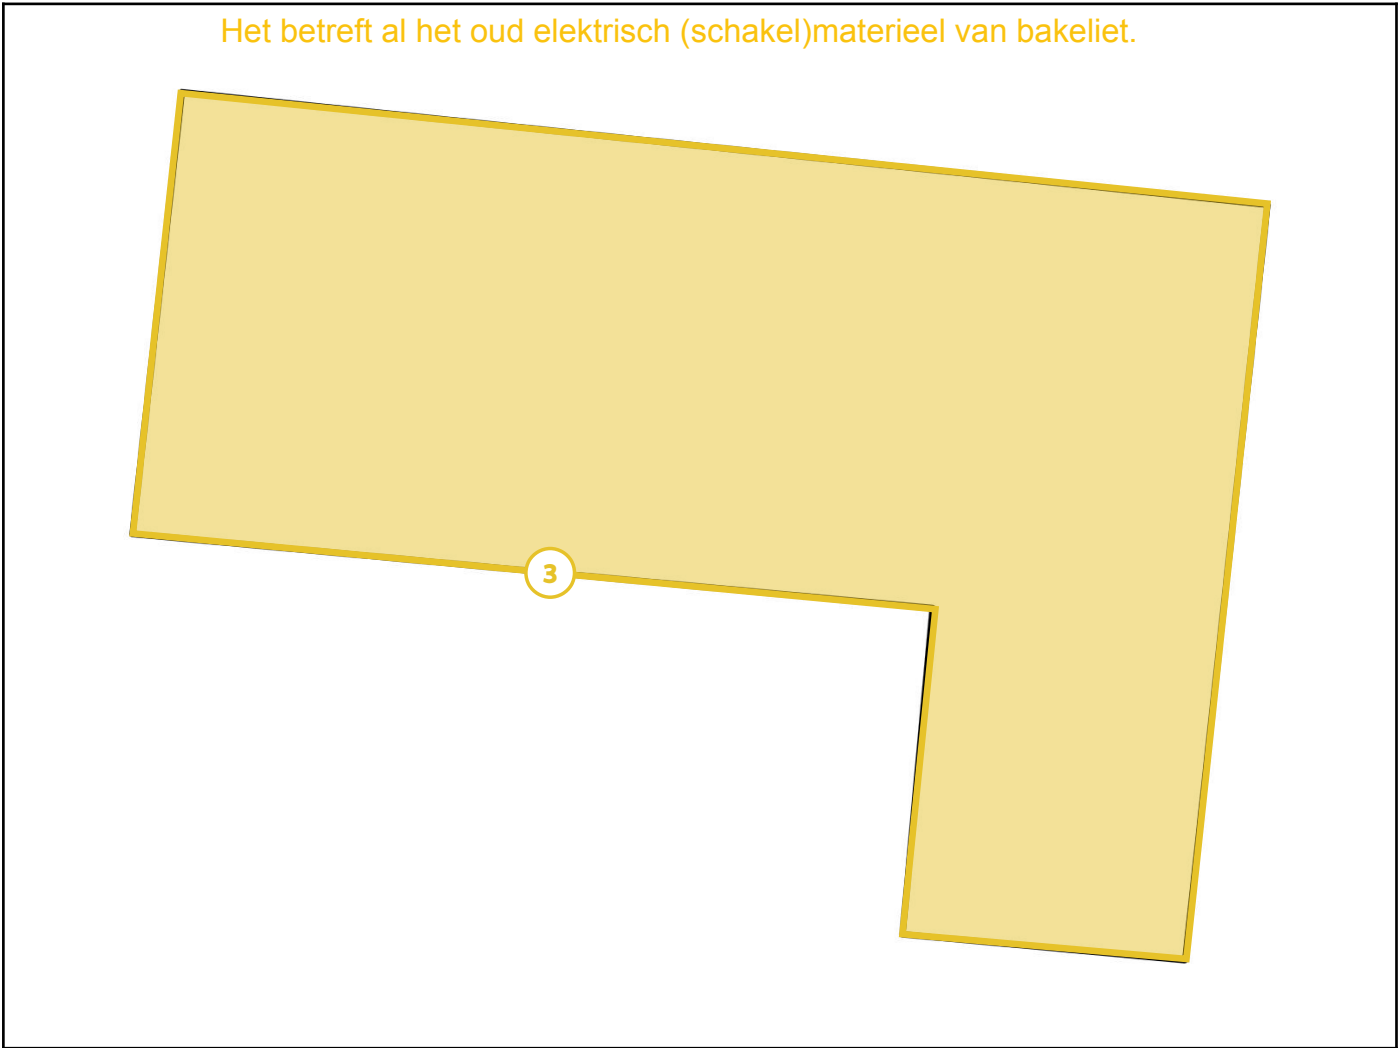
# Plan 1.1: Woning plan

| Beschrijving | Type | Actie |
|---|---|---|
| 4. bakeliet (elektriciteitsteller/kast, schakelaars, stopcontacten,...) | Asbestmateriaal | Zorgvuldig beheren |

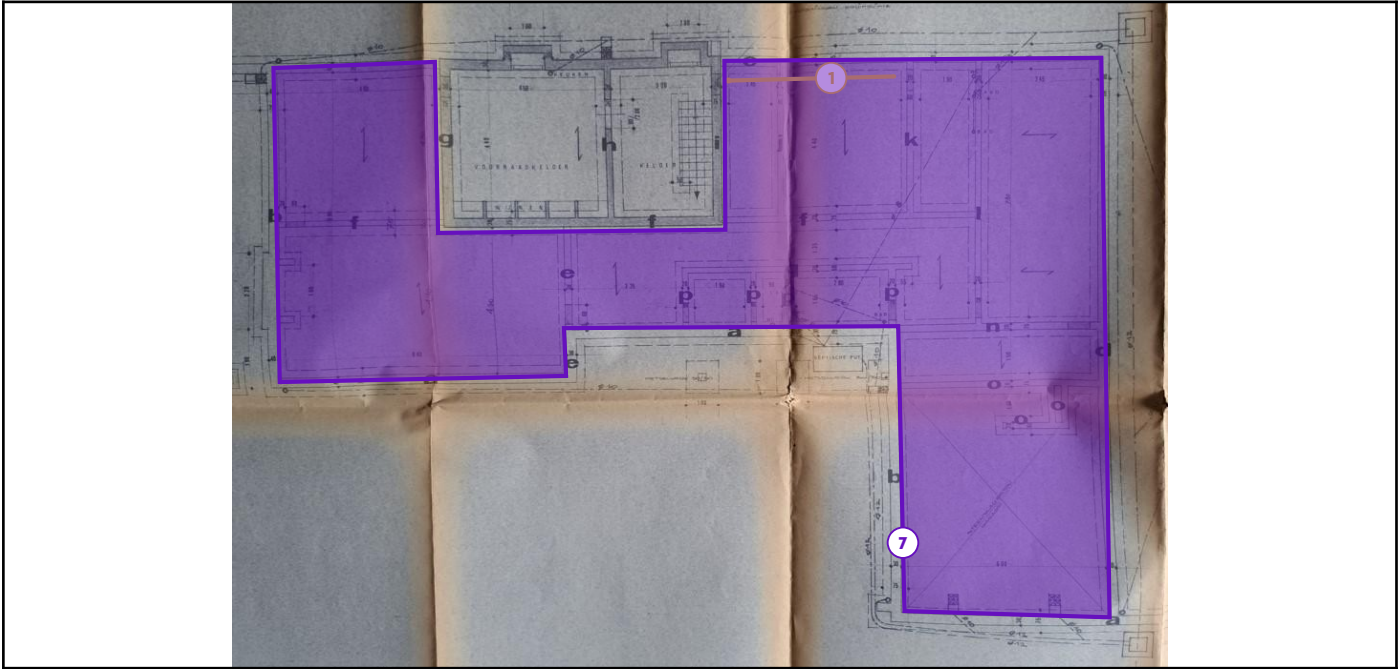
# Plan 1.2: Kelder

| Beschrijving | Type | Actie |
|---|---|---|
| 7. Kruipkelder | Beperking | - |

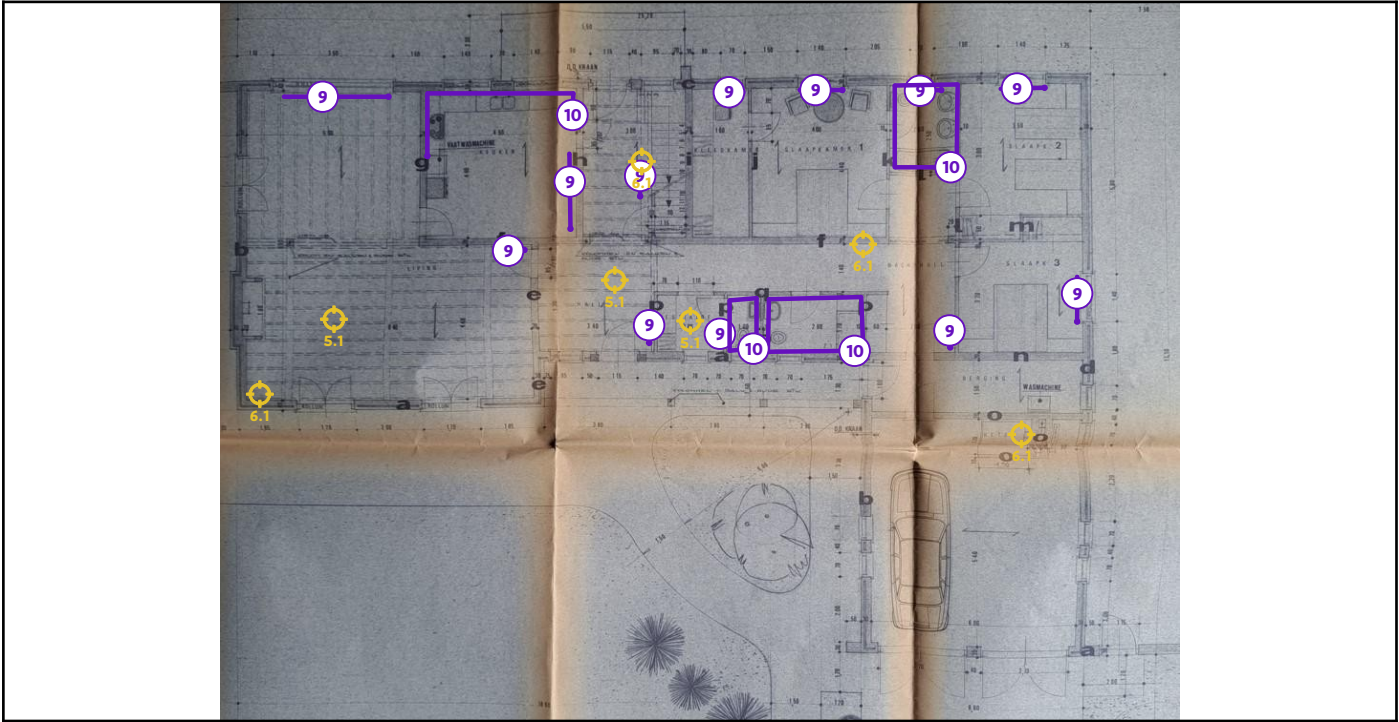
# Plan 1.3: Gelijkvloers

| Beschrijving | Type | Actie |
|---|---|---|
| 10. Tegellijm faience tegels | Advies | - |

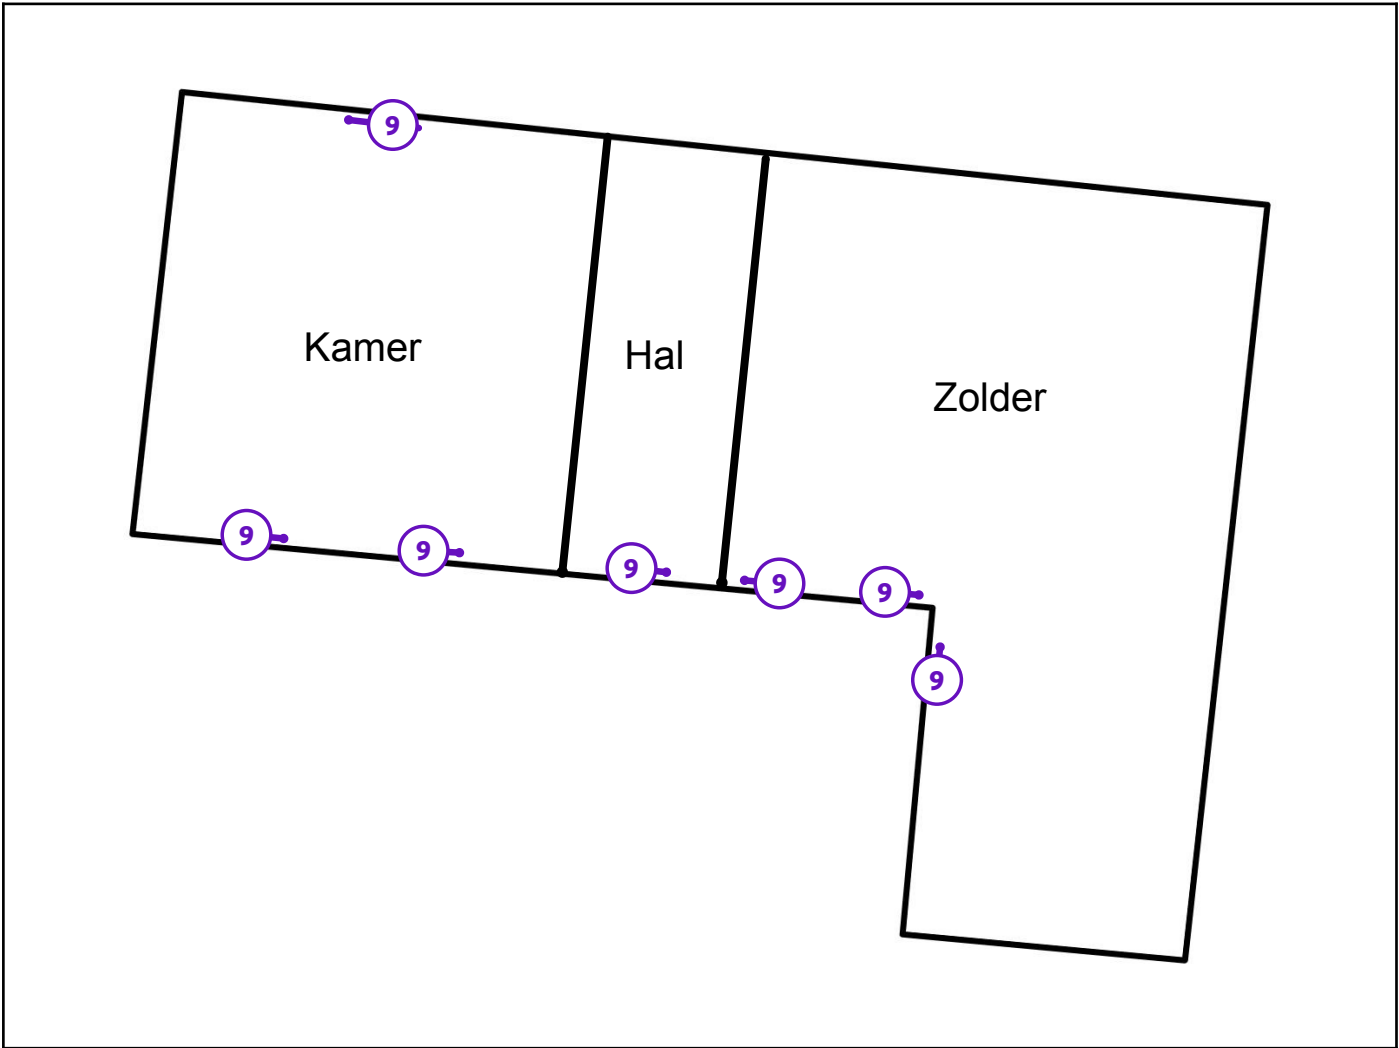
# Plan 1.4: 1ste verdiep

| Beschrijving | Type | Actie |
|---|---|---|
| 9. Dichtingen in gietijzeren radiatoren | Advies | - |

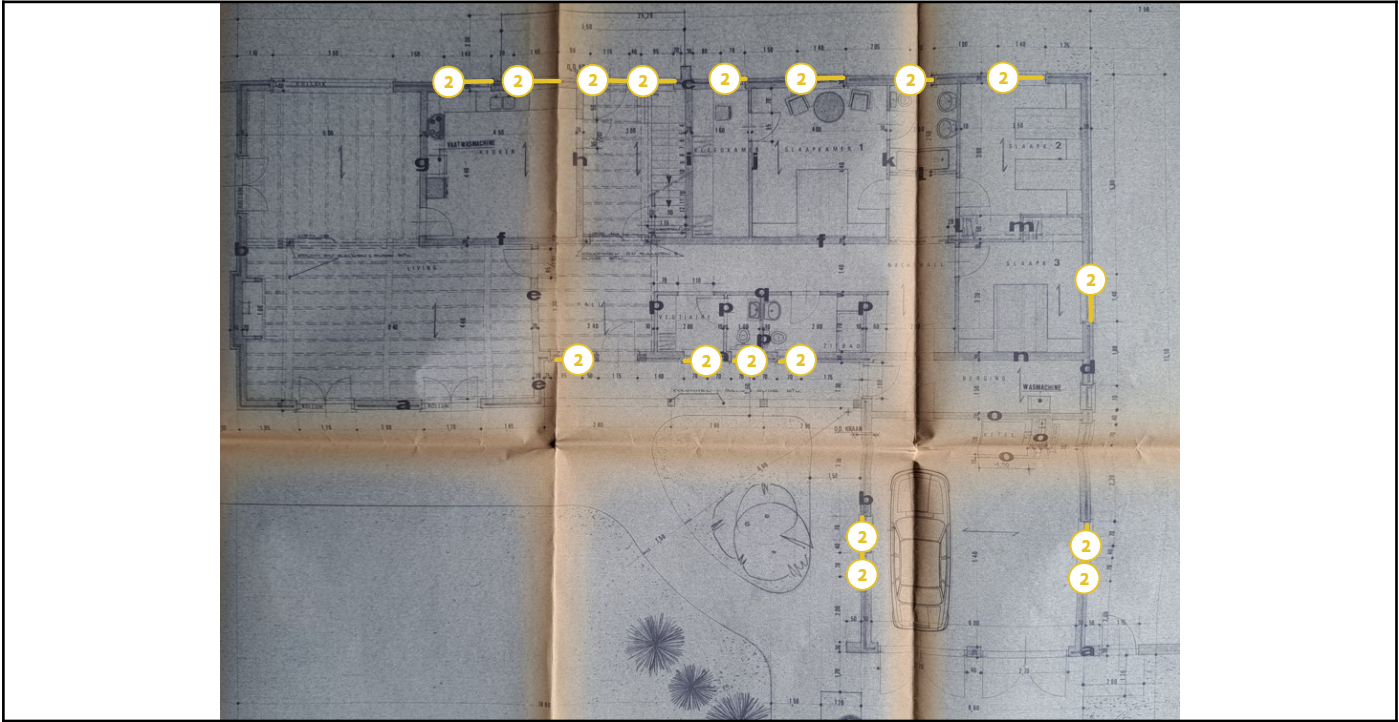
# Plan 1.5: Gelijkvloers

| Beschrijving | Type | Actie |
|---|---|---|
| 2. Mastiek aan schrijnwerk woning | Asbestmateriaal | Zorgvuldig beheren |

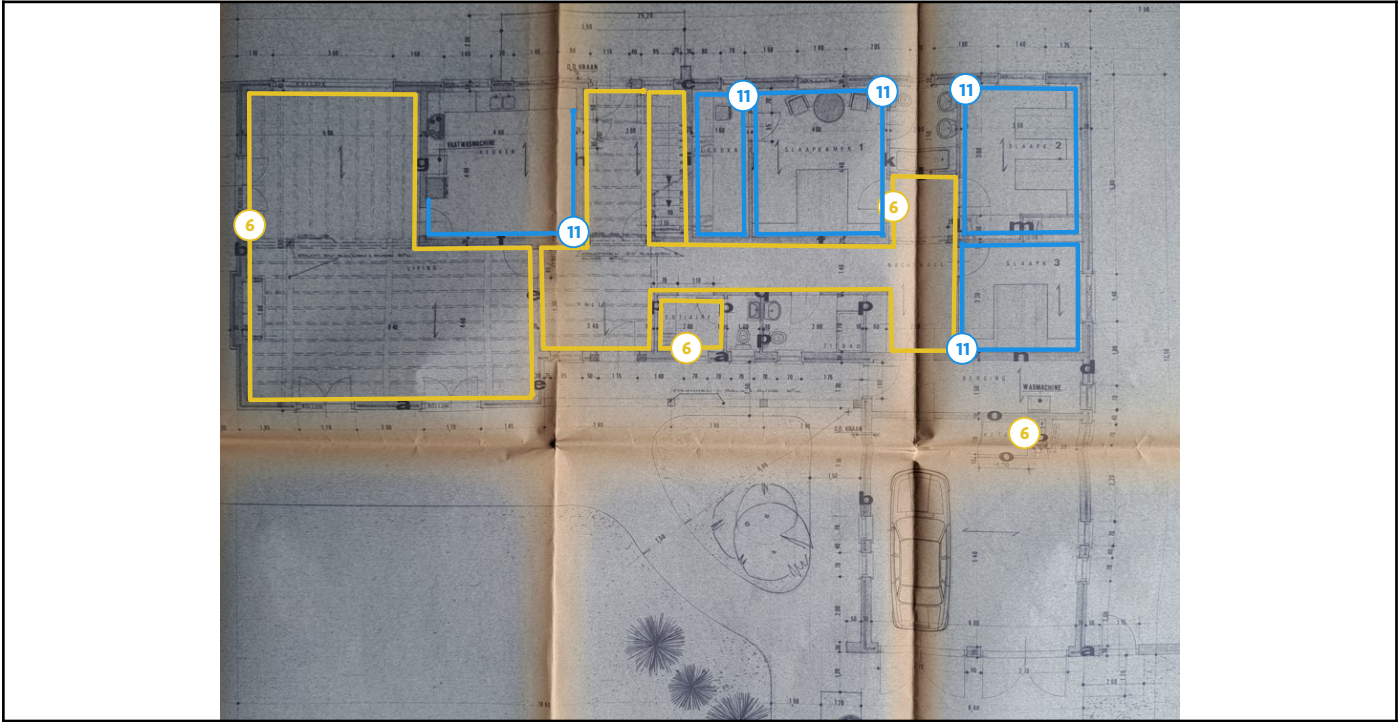
# Plan 1.6: Gelijkvloers

| Beschrijving | Type | Actie |
|---|---|---|
| 11. Pleister aan gipsplaten wanden/plafonds | Geen asbest | - |

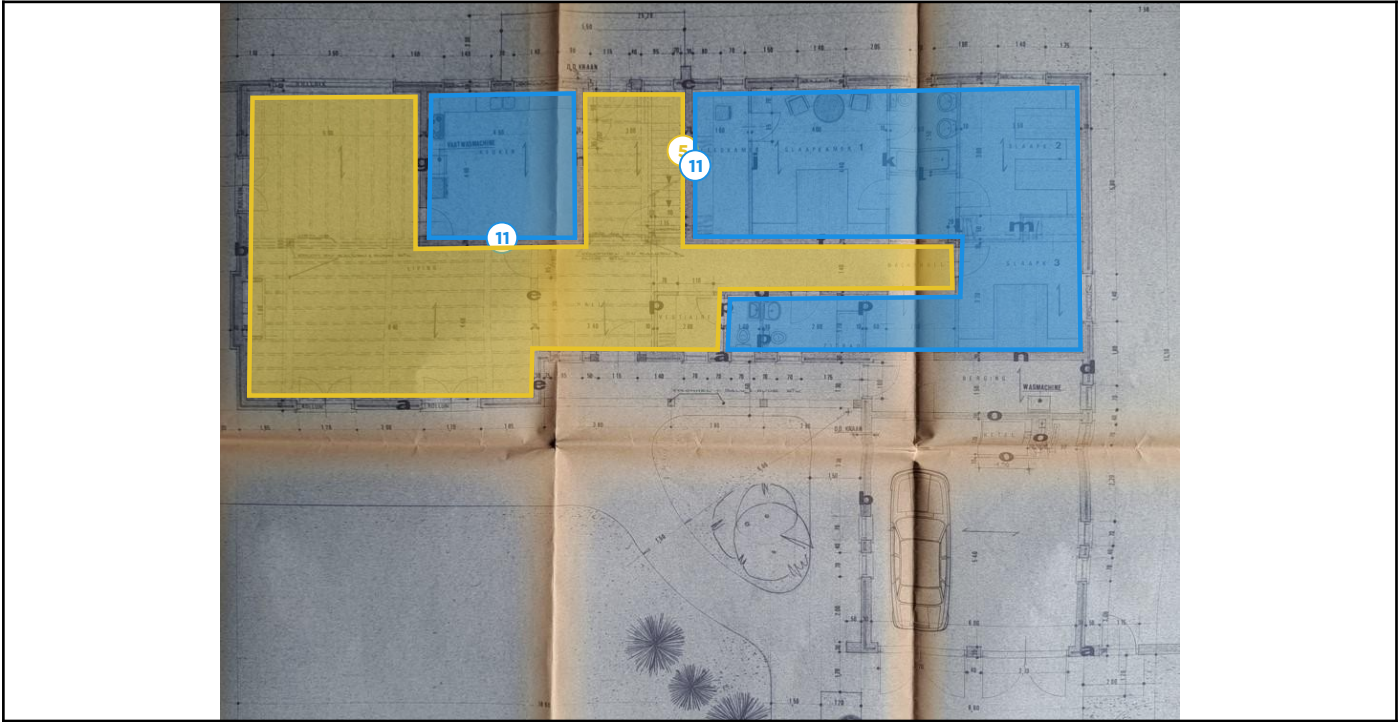
# Plan 1.8: Gelijkvloers

| Beschrijving | Type | Actie |
|---|---|---|
| 11. Pleister aan gipsplaten wanden/plafonds | Geen asbest | - |

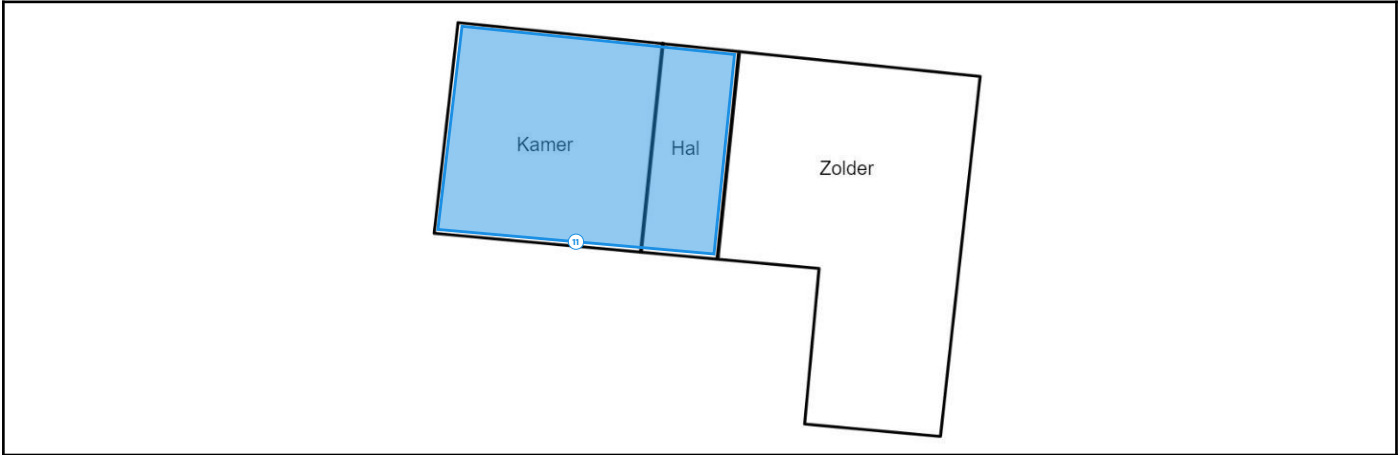
# Plan 1.9: 1ste verdiep

| Beschrijving | Type | Actie |
|---|---|---|
| 11. Pleister aan gipsplaten wanden/plafonds | Geen asbest | - |
